Avaliação de Áreas de Risco do Município de
São José dos Campos

Relatório Completo do Plano Municipal de Redução de Risco (PMRR)

Anexo 3B: Desenhos dos setores de risco e seus formulários
preenchidos - Inundação

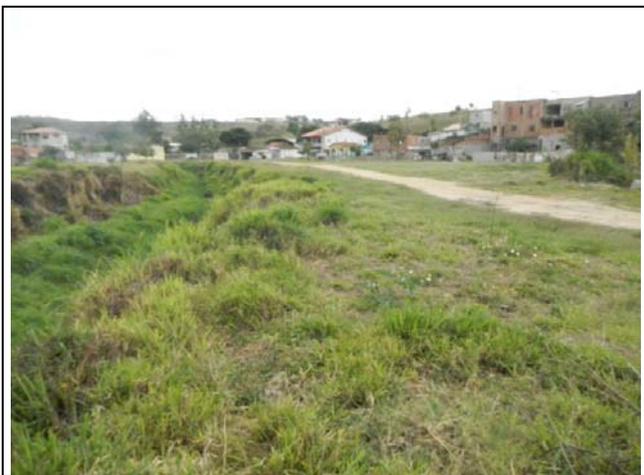
Moradias localizadas na área de inundação do rio. Notar margem direita do rio com solapamento.

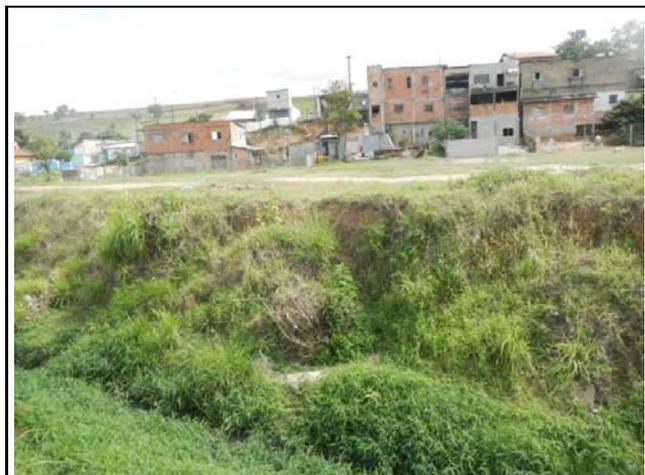
Drenagem com assoreamento e sua margem direita mostrando as moradias afetadas pela inundação.

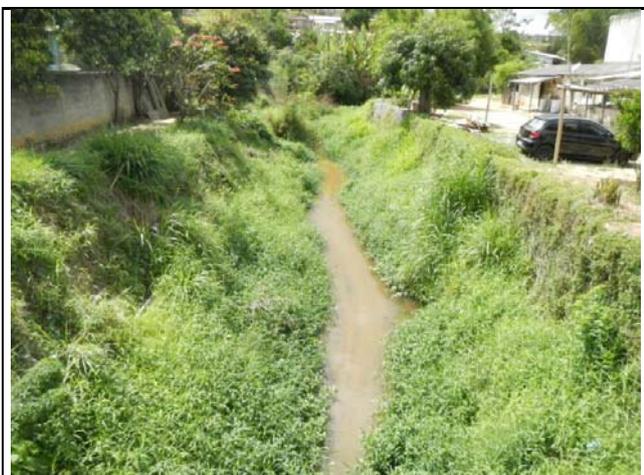
Moradias afetadas pela inundação, com a margem direita da drenagem com solapamento e assoreamento parcial do canal.

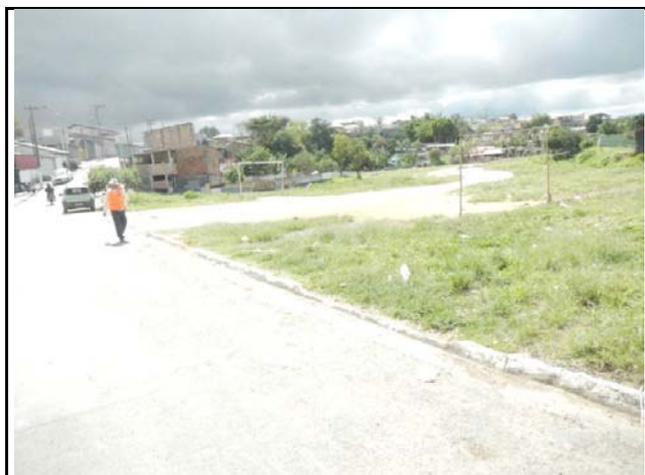
Drenagem parcialmente assoreada, com suas margens apresentando solapamento de margem.

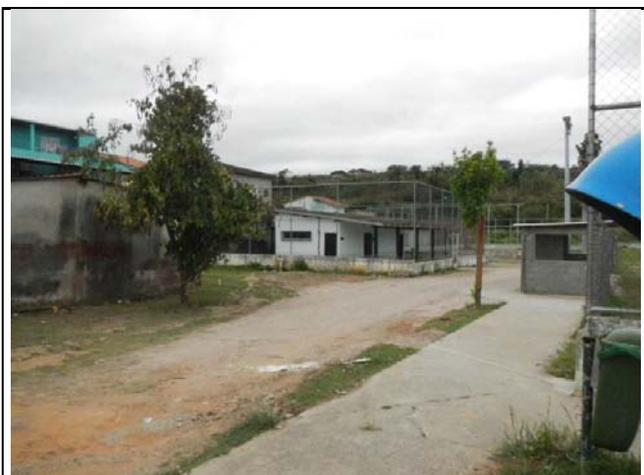
Moradias afetadas pela inundação, com limite final no poste sobre a calçada.

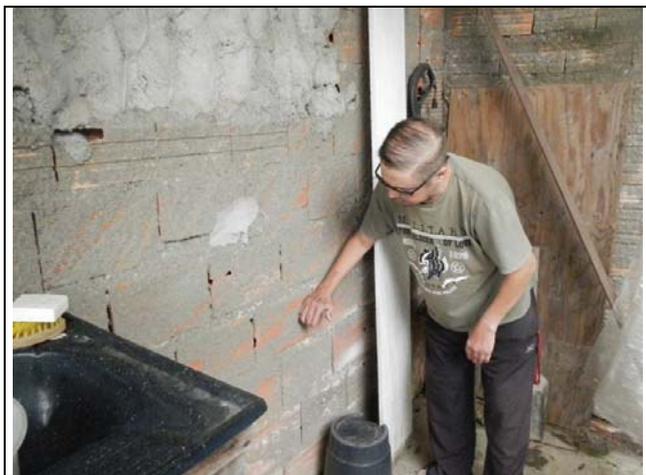
Moradia afetada pela inundação, onde a moradora indica o nível d'água atingido.

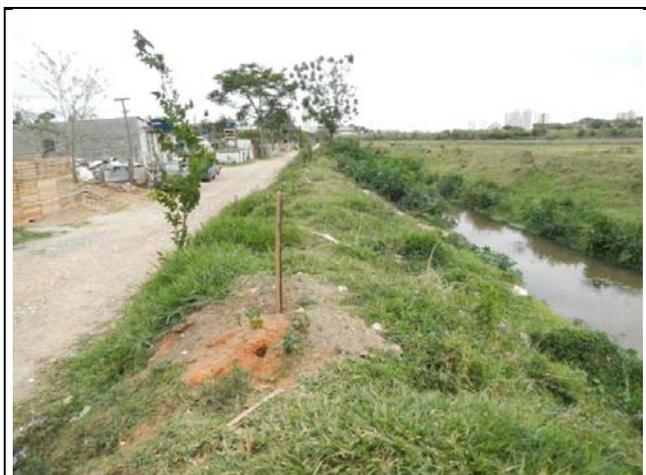
Margem direita da drenagem, com a moradias afetadas pela inundação.

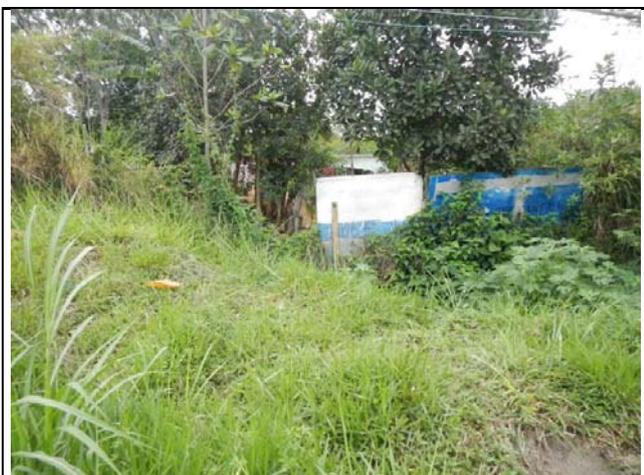
Moradia afetada pela inundação. Notar marca d'água na parede.

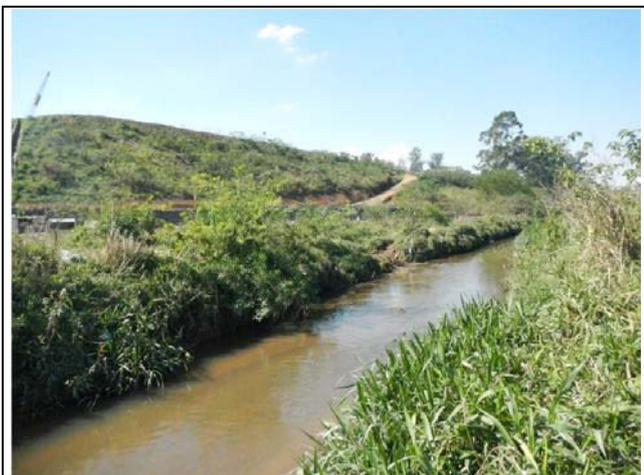
Detalhe para trecho com assoreamento por acúmulo de solo.

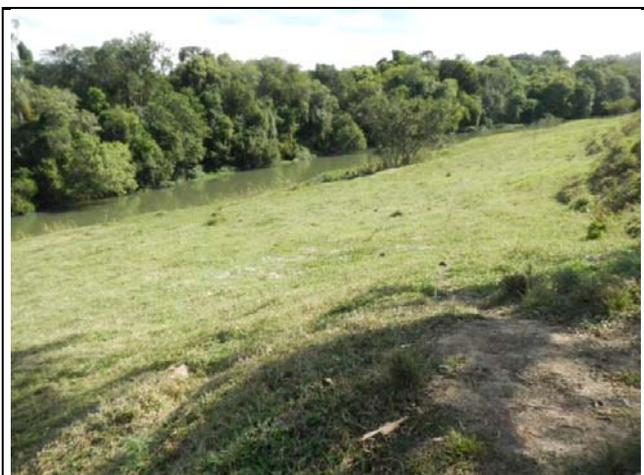
Margem direita do rio Jaguari, onde o nível d'água atingiu no evento da inundação.
