Avaliação de Áreas de Risco do Município de
São José dos Campos

Relatório Completo do Plano Municipal de Redução de Risco (PMRR)

Anexo 3B: Desenhos dos setores de risco e seus formulários
preenchidos - Inundação

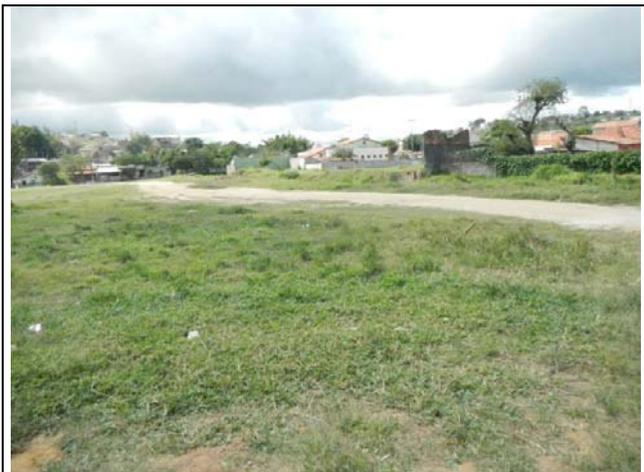
Vista geral do setor afetado pela inundação.

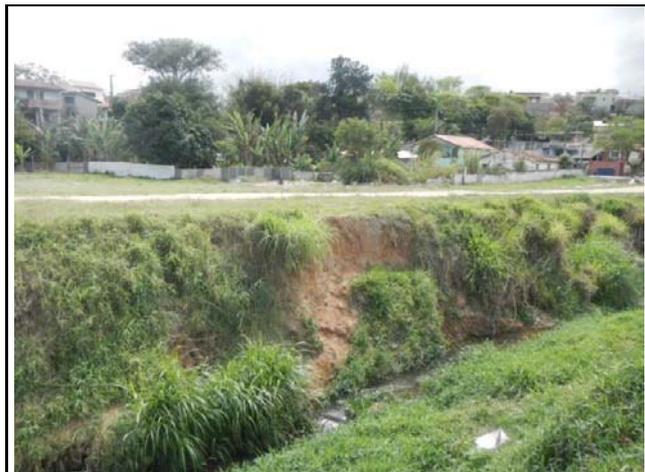
Moradias localizadas na área de inundação do rio. Notar margem direita do rio com solapamento.

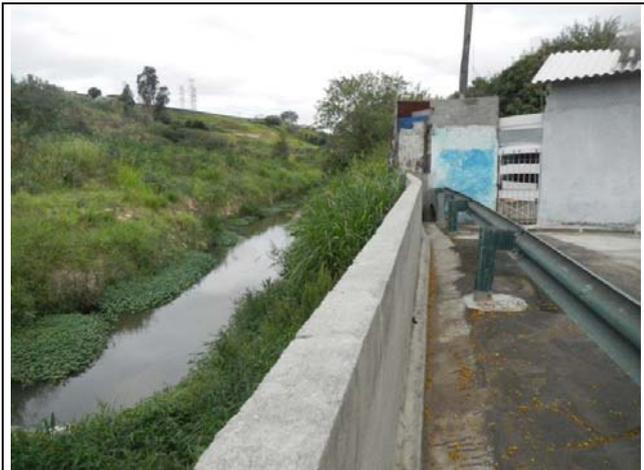
Córrego que cruza o setor, com intervenção por muro no final da rua, após o evento da inundação.

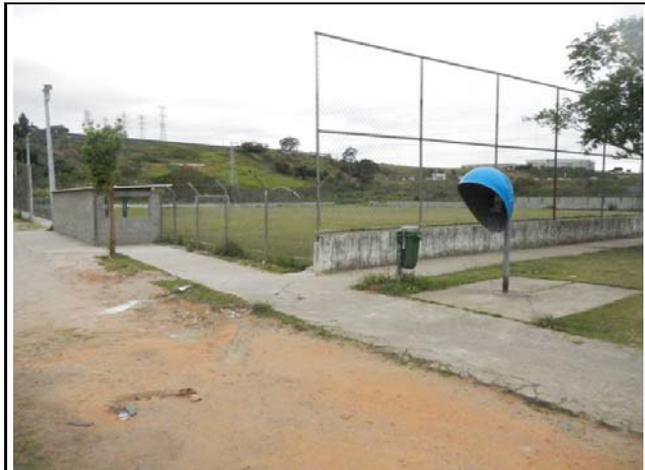
Campo de futebol afetado pela inundação.

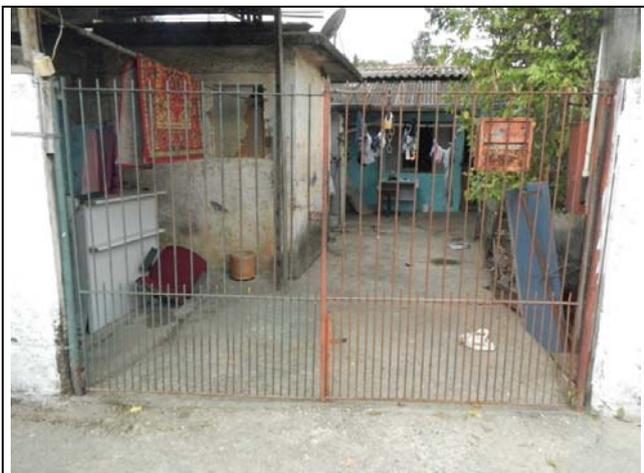
Moradia afetada pela inundação.

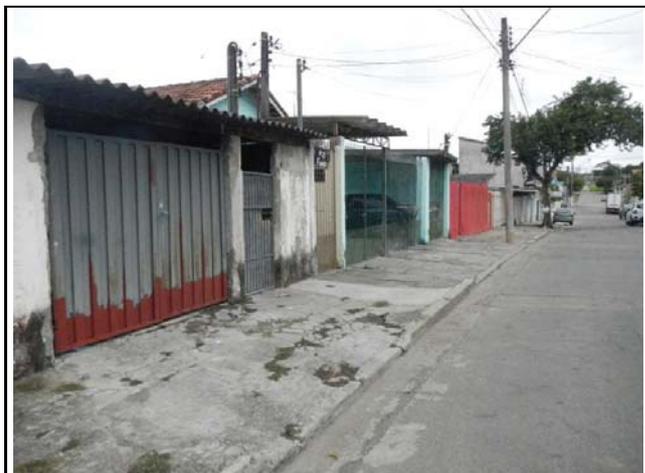
Moradias afetadas pela inundação, com limite final no poste sobre a calçada.

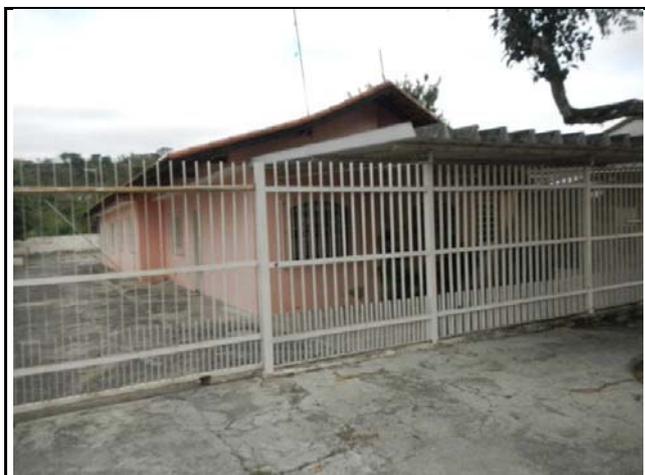
Moradia afetada pela inundação.

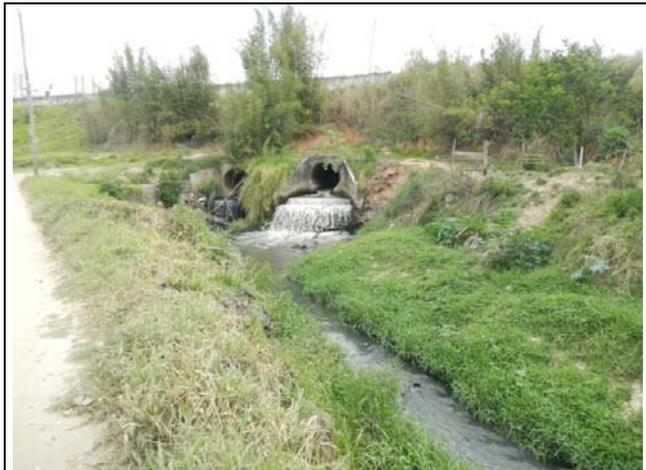
Drenagem canalizada em tubos de concreto de diâmetro 1,5 m, assentada após o evento da inundação do setor, que segundo os moradores, mitigado após a intervenção.

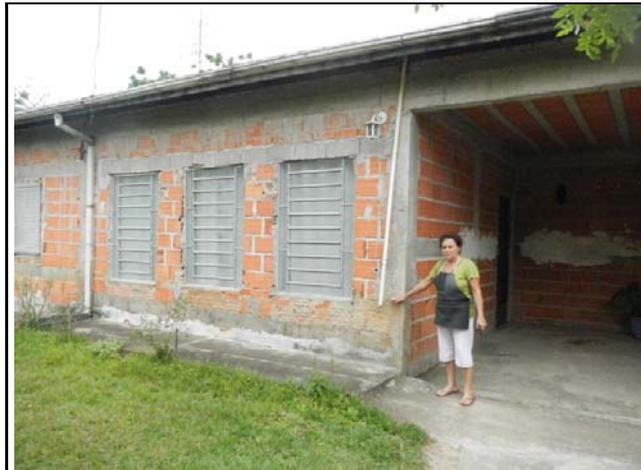
Moradia afetada pela inundação, onde a moradora indica o nível d'água atingido.

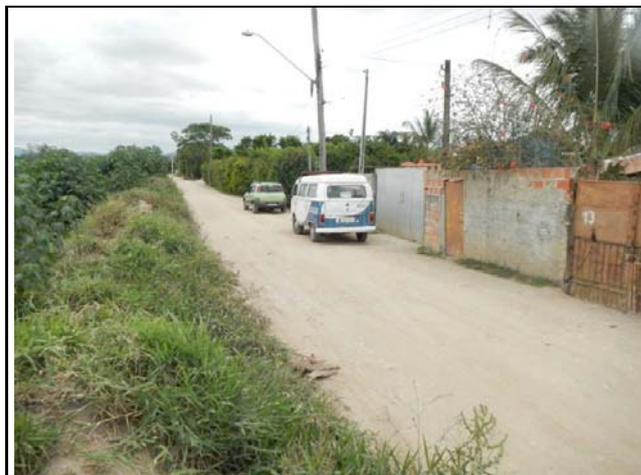
Margem direita da drenagem, com a moradias afetadas pela inundação.

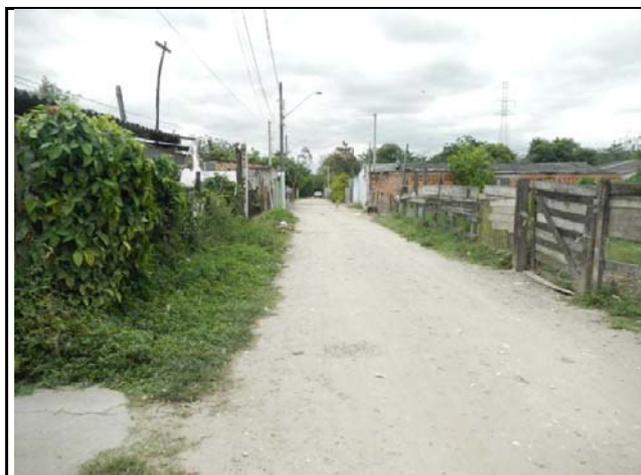
Via de acesso onde as moradias foram afetadas pela inundação.

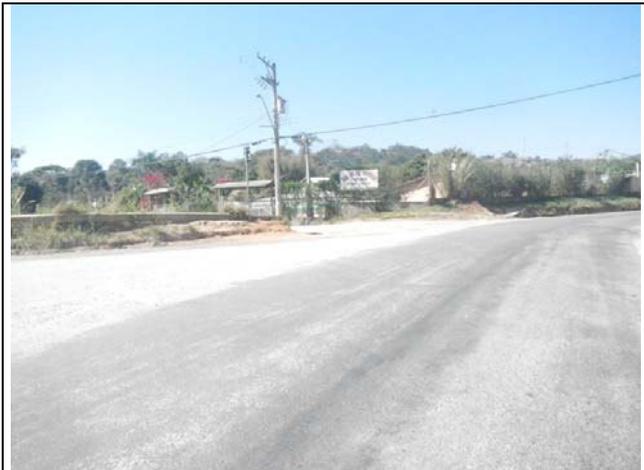
Vista geral do setor afetado pela inundação.

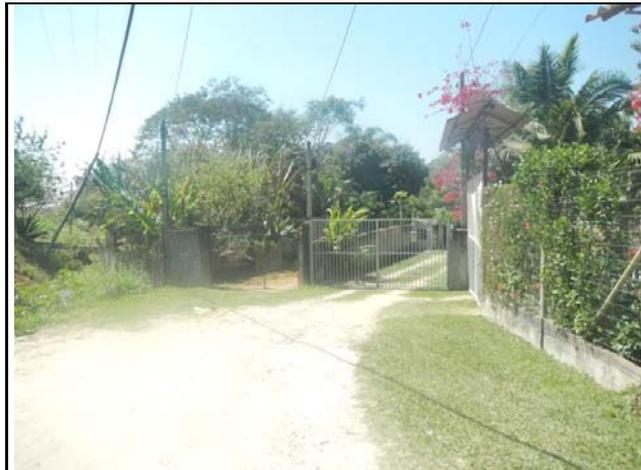
Moradias afetadas pela inundação.

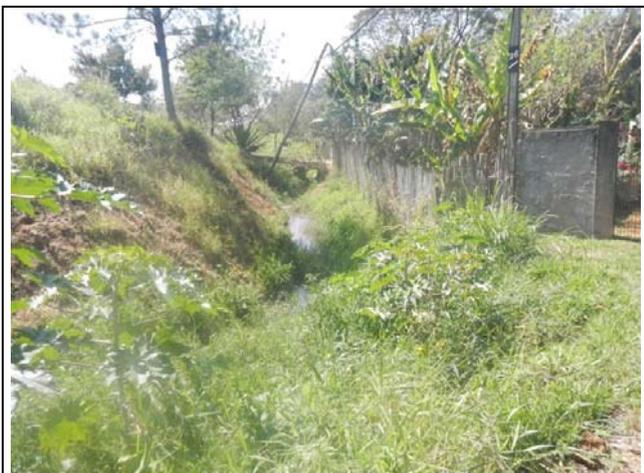
Drenagem retificada, com assoreamento e sua margem direita com solapamento.

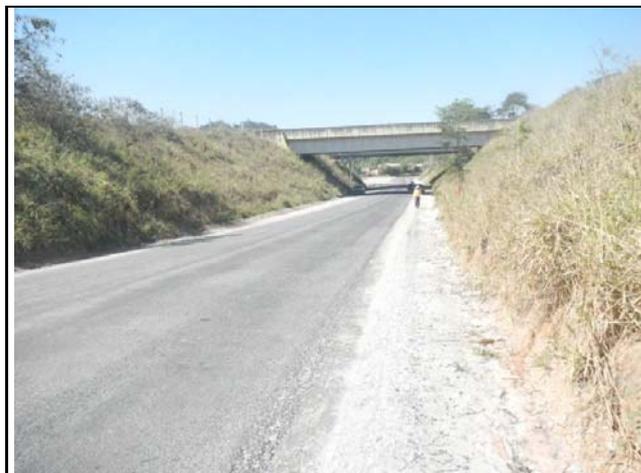
Via de acesso ao setor de inundação, onde a lâmina d'água atingiu 20 m à montante do viaduto.

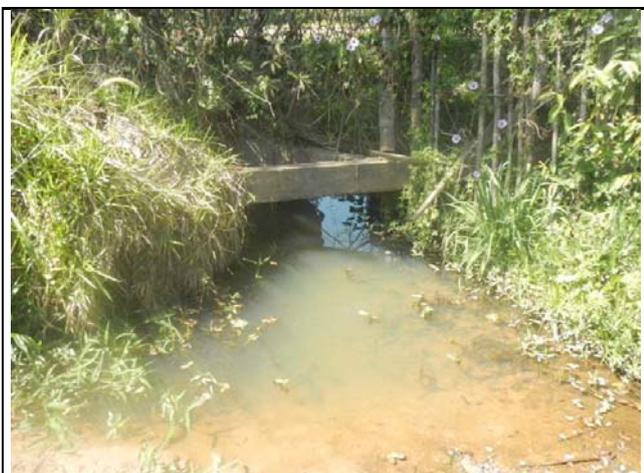
Drenagem na sua porção jusante do setor, onde ocorre o estrangulamento com a diminuição do fluxo d'água neste ponto.

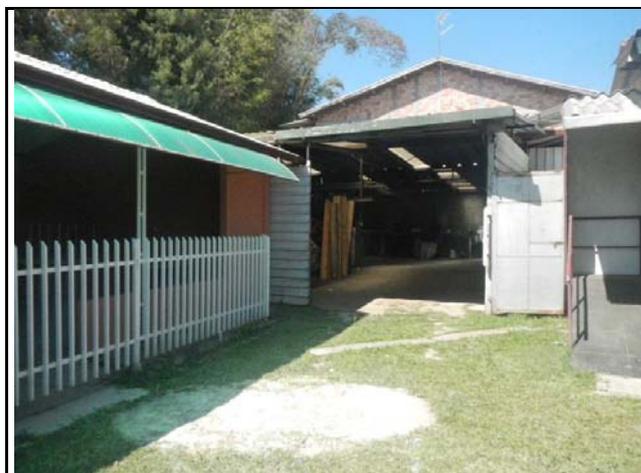
Moradia afetada pela inundação.

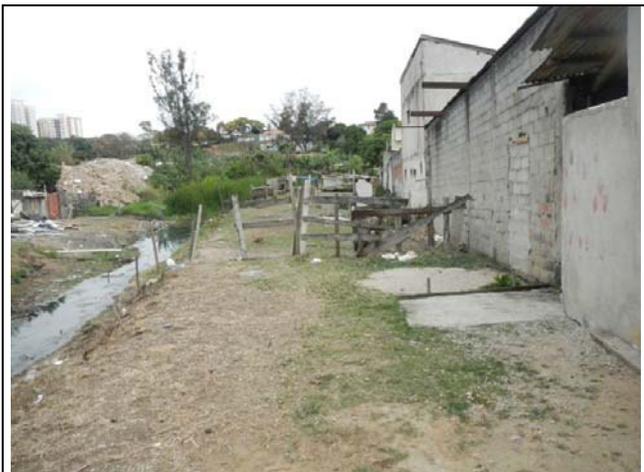
Vista geral do setor afetado pela inundação.

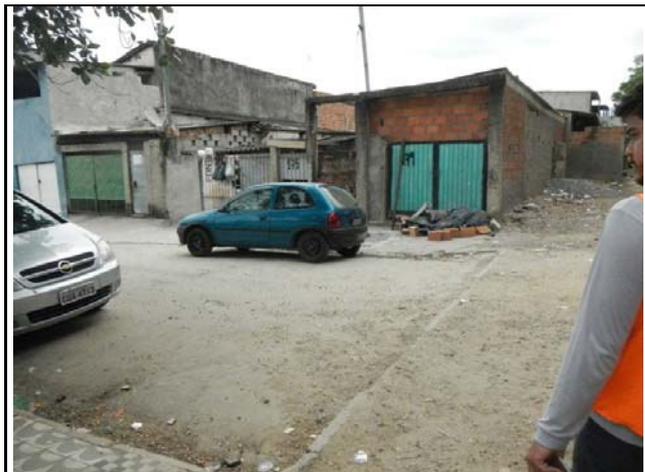
Moradias afetadas pela inundação.

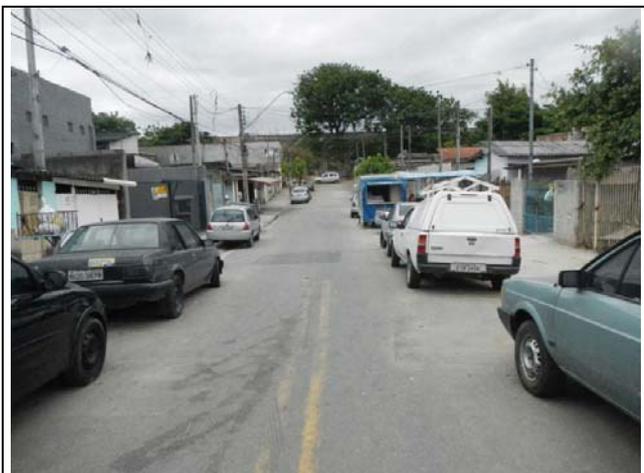
Moradias afetadas pela inundação.

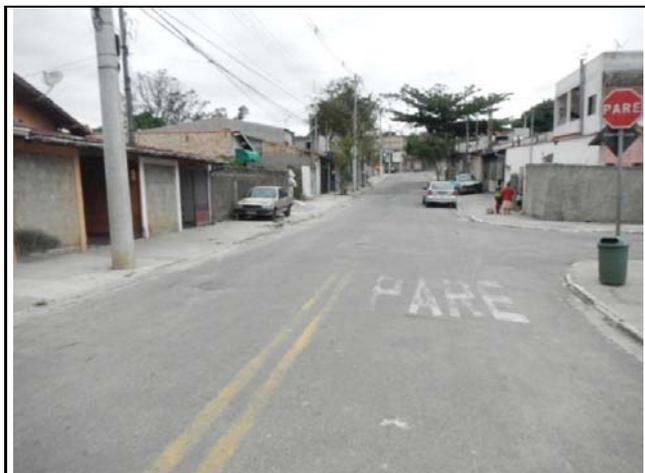
Moradias afetadas pela inundação.

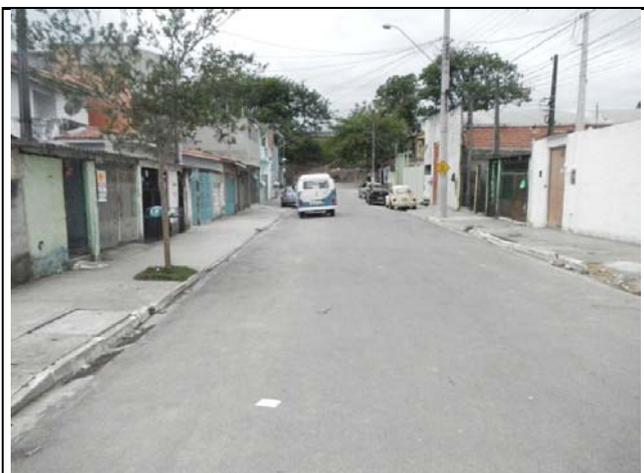
Moradias afetadas pela inundação.

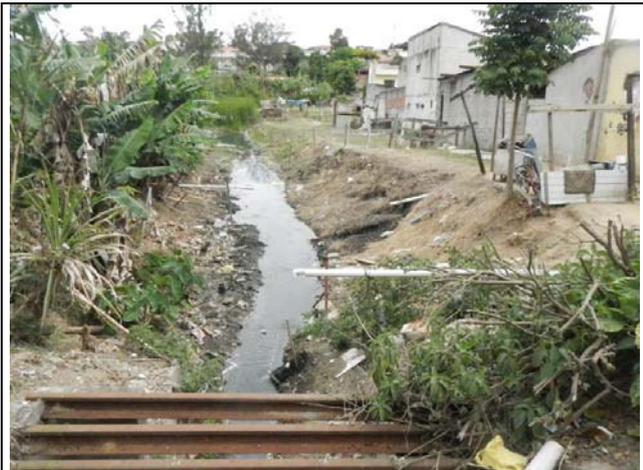
Drenagem parcialmente assoreada, onde as moradias de ambas as margens foram afetadas pela inundação.

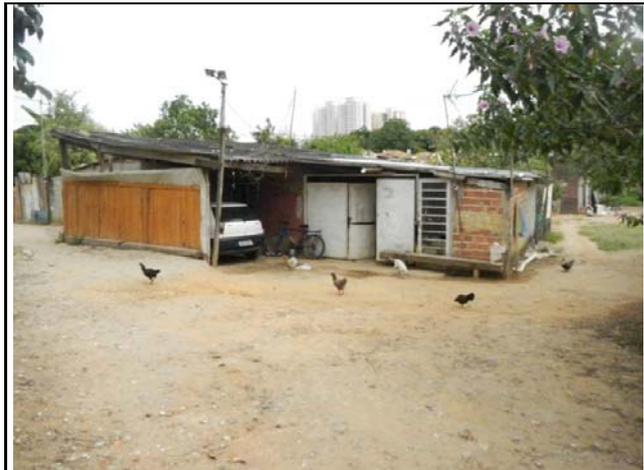
Moradias de baixo padrão construtivo, afetadas pela inundação.

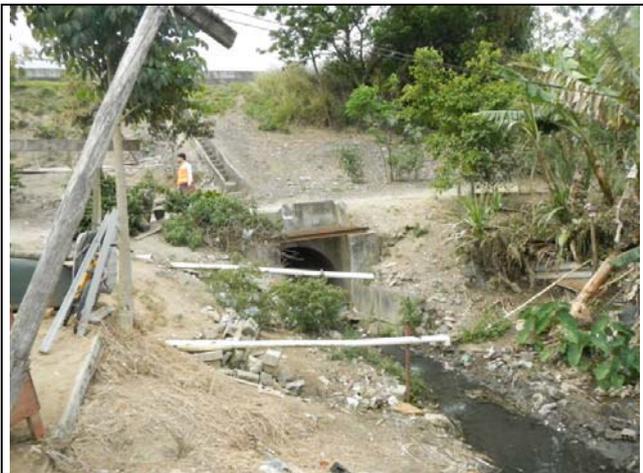
Obras de canalização da drenagem que segundo os moradores, a intervenção mitigou a recorrência das inundações. Notar lançamento de águas servidas e esgotos na drenagem.

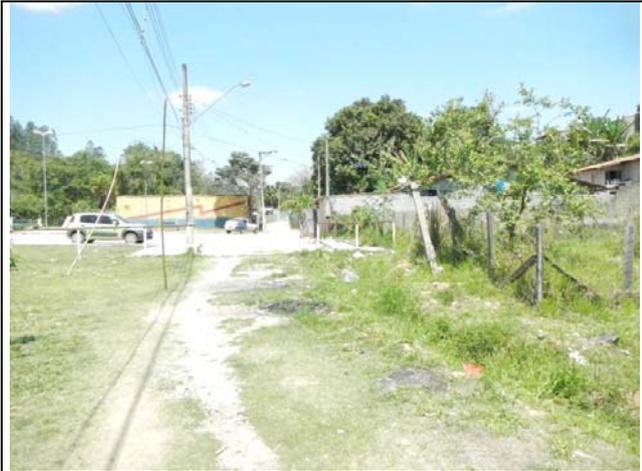
Vista geral do setor afetado pela inundação.

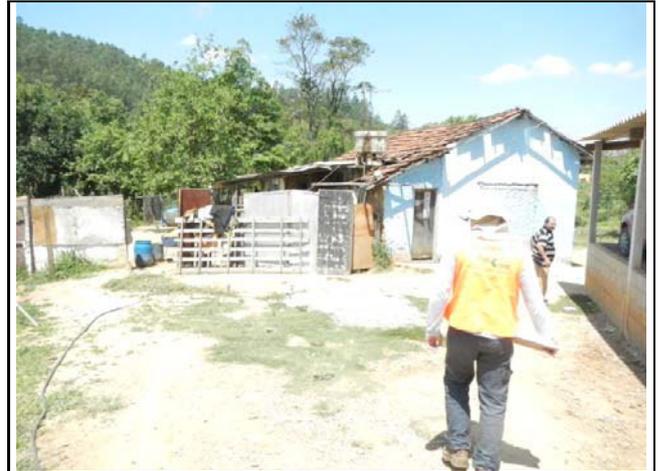
Vista geral do setor afetado pela inundação.

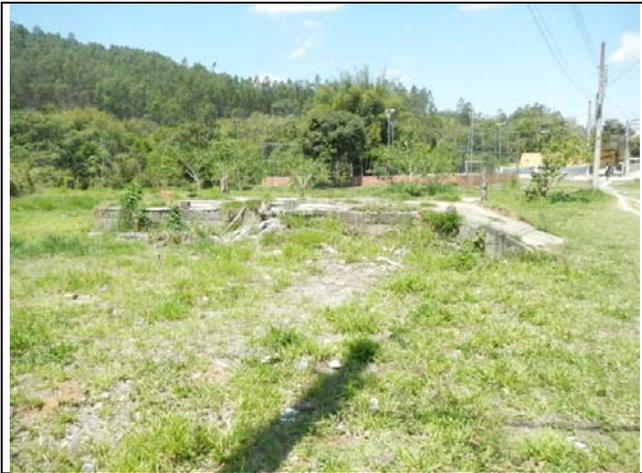
Área afetada pela inundação, que segundo os moradores, algumas moradias foram demolidas do local.

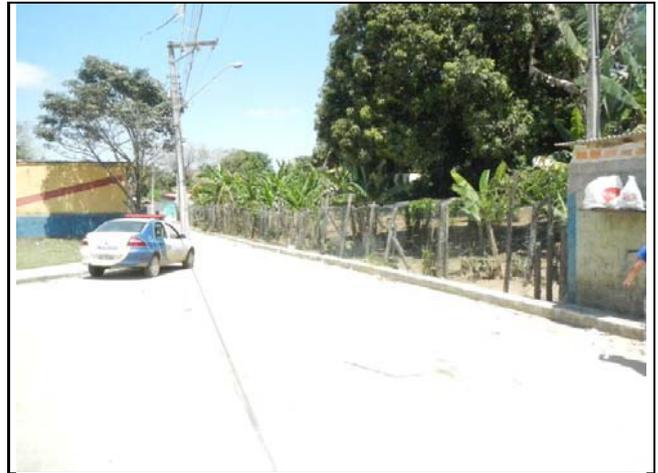
Moradias afetadas pela inundação.

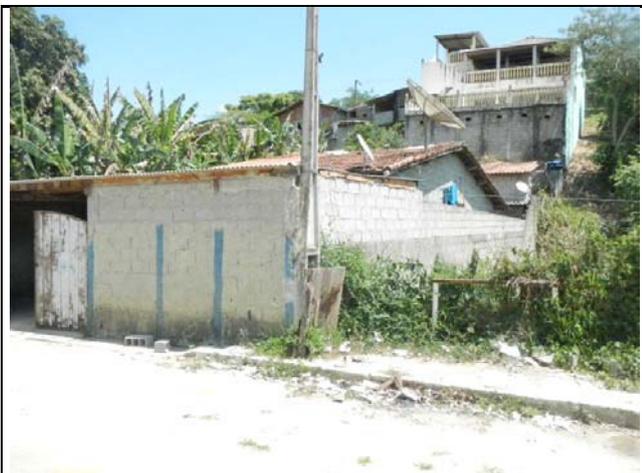
Moradia afetada pela inundação.

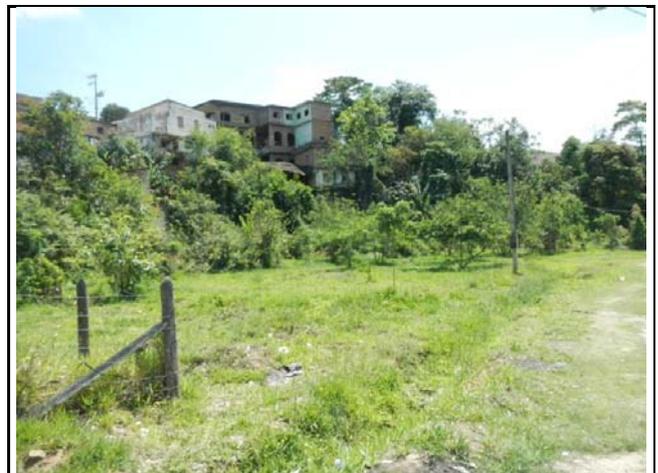
Área afetada pela inundação, que segundo os moradores, algumas moradias foram demolidas do local.

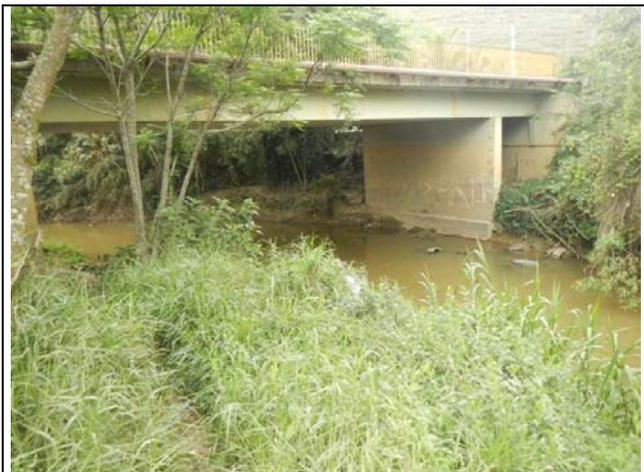
Ponte de concreto sobre o rio Buquira.

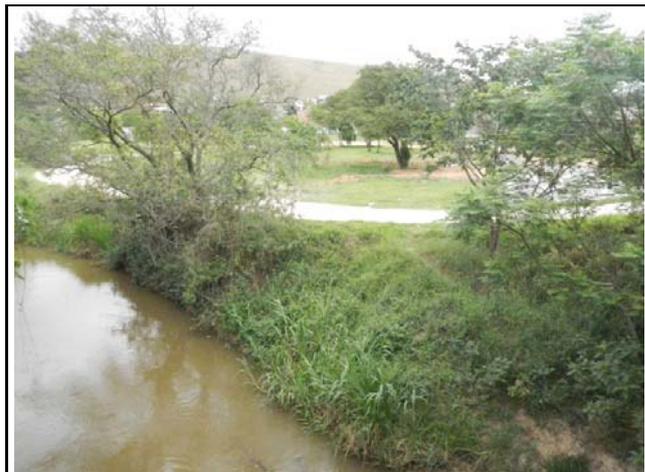
Rio Buquira, margem direita, com detalhes para área afetada pela inundação, onde várias moradias foram demolidas do local.

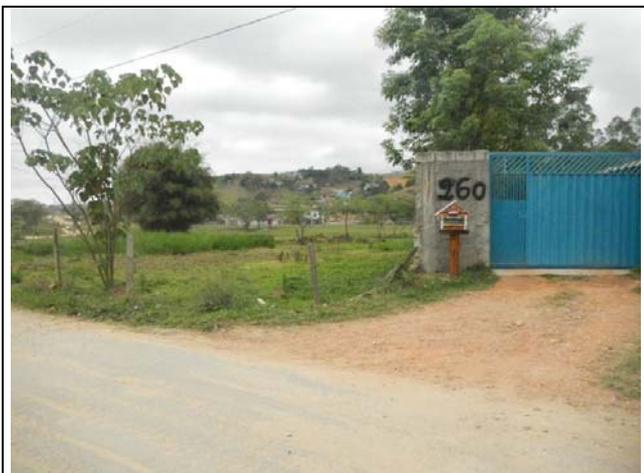
Moradia cujo muro foi afetado pela inundação.

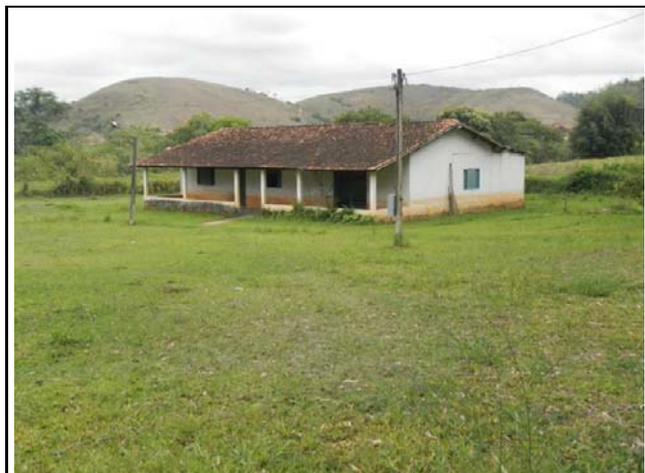
Moradia afetada pela inundação.

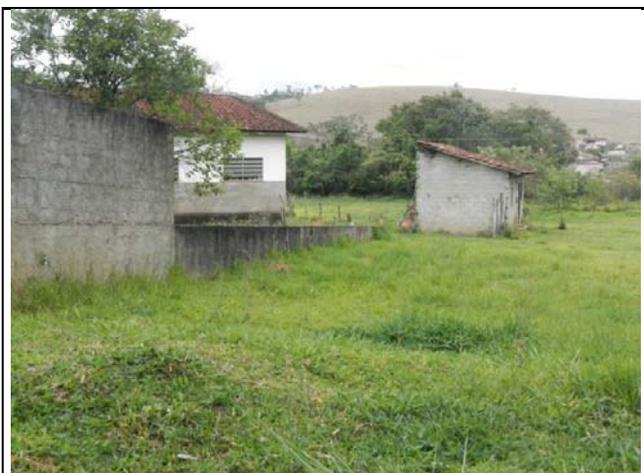
Moradias afetadas pela inundação.

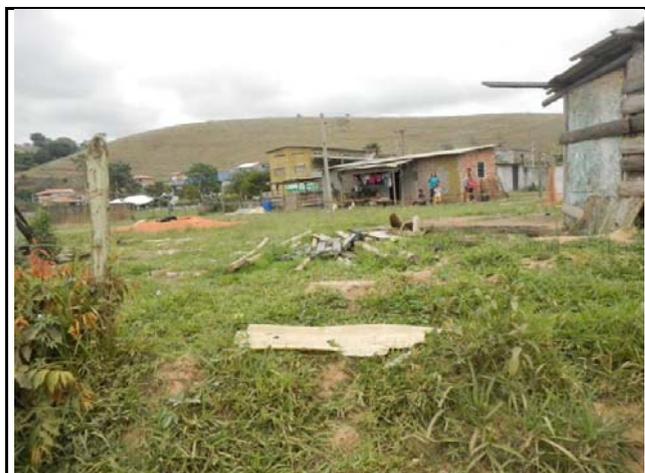
Moradias afetadas pela inundação.

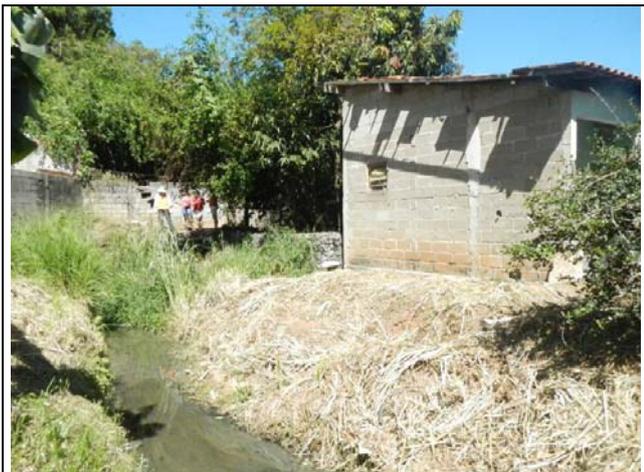
Moradia afetada pela inundação.

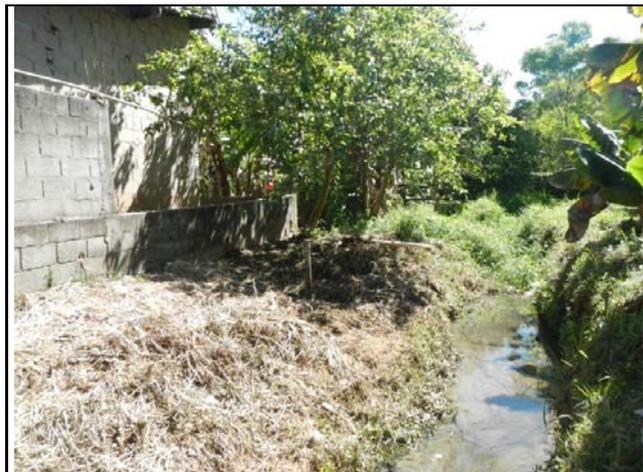
Obs: Canalização com vazão diminuída pelo acúmulo de solo e lixo.

Drenagem assoreada, com solapamento de margem, com lançamento de águas servidas e esgotos.

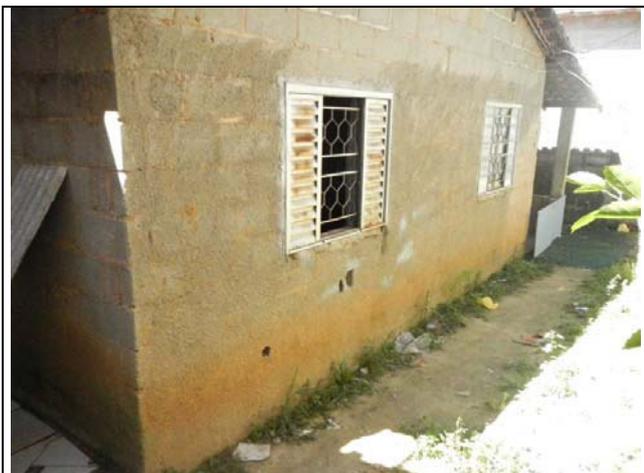
Moradia afetada pela inundação. Notar nível d'água afetado.

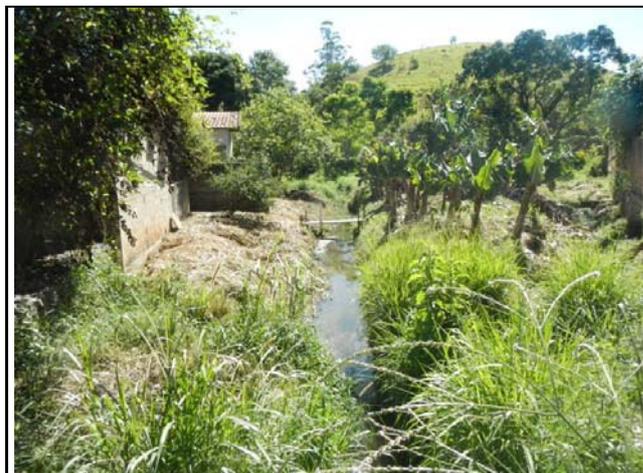
Drenagem assoreada, com lançamento de águas servidas e esgotos, cujas moradias foram afetadas pela inundação.

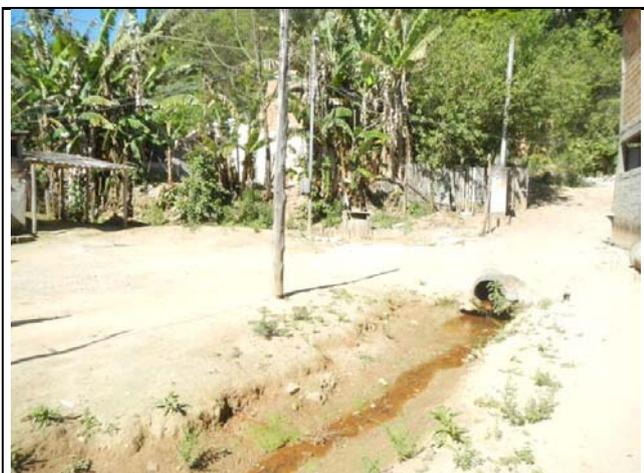
Moradias afetadas pela inundação.

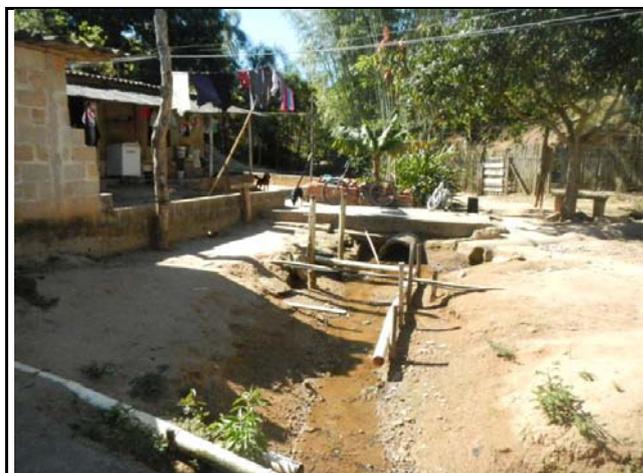
Moradias afetadas pela inundação.

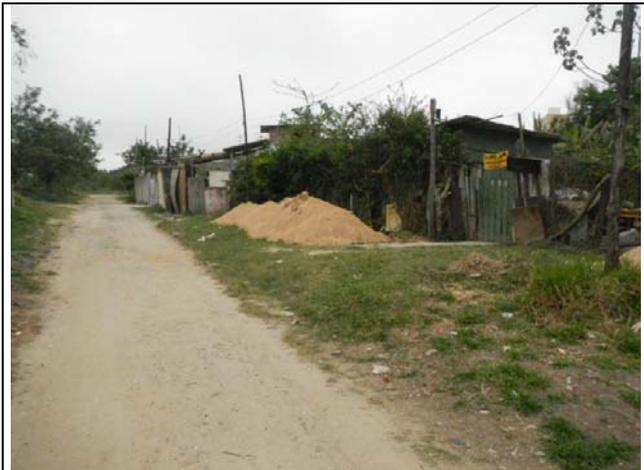
Vista geral do setor afetado pela inundação.

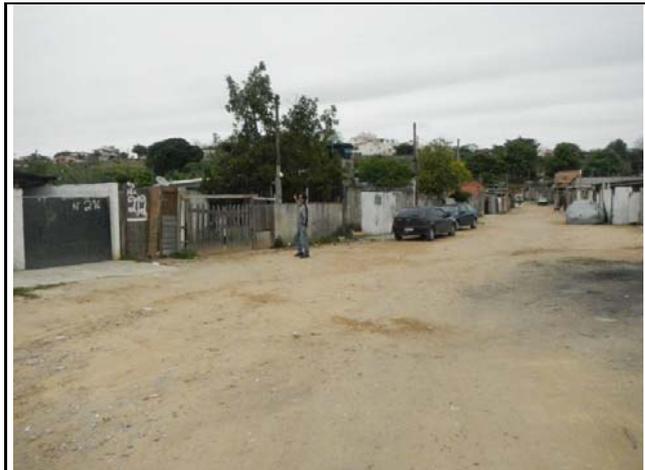
Vista geral do setor afetado pela inundação.

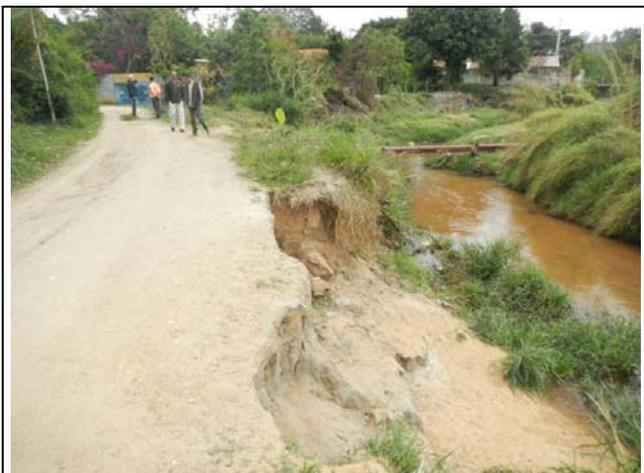
Margem esquerda do córrego, com solapamento de margem atingindo a via de acesso ao setor.

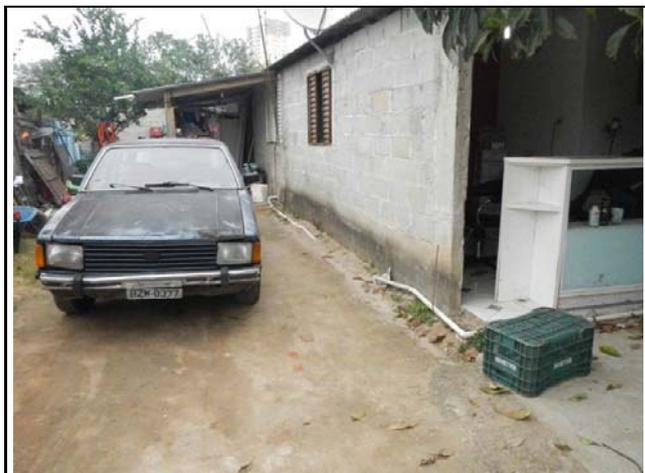
Moradia afetada pela inundação. Notar marca d'água na parede.

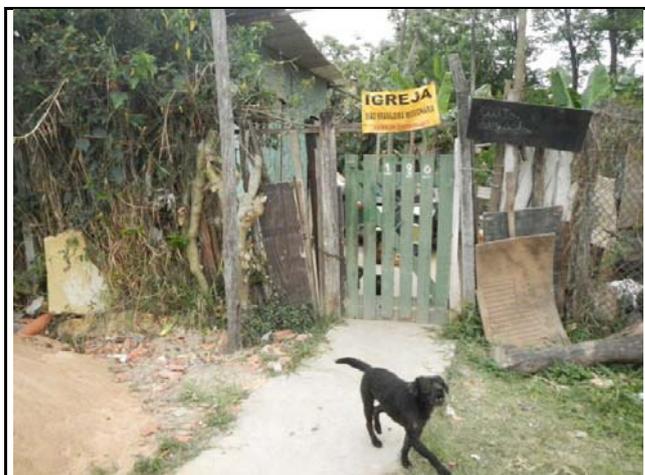
Moradia afetada pela inundação.

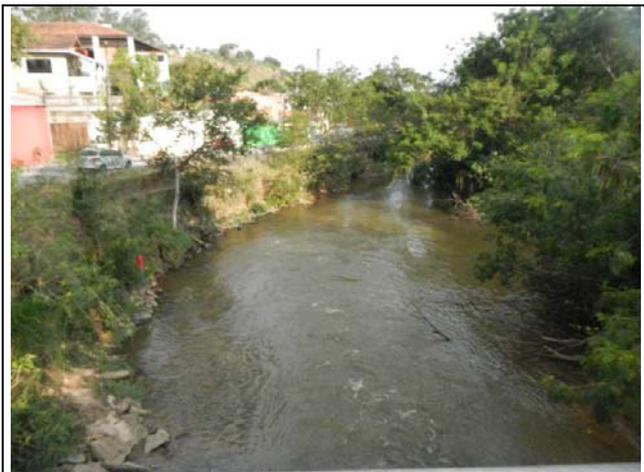
Vista geral do setor afetado pela inundação.

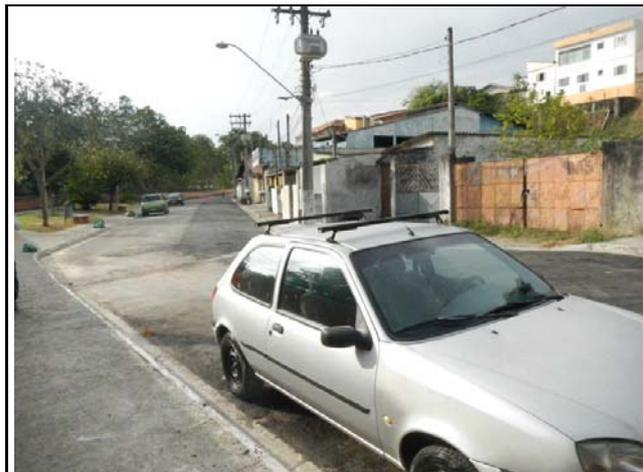
Moradias afetadas pela inundação.

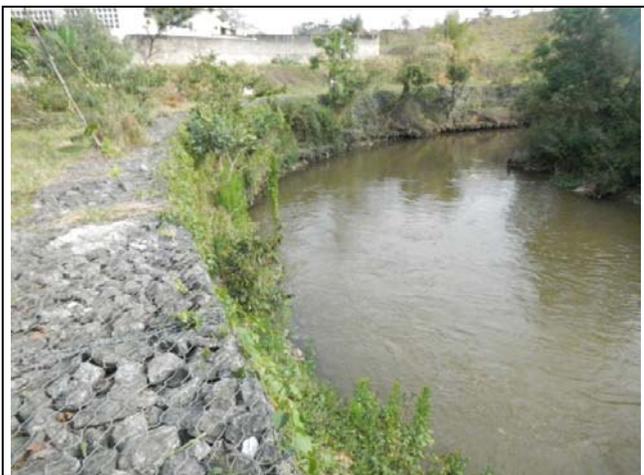
Gabião caixa construído na curva do rio, margem esquerda, intervenção para o solapamento do talude marginal.

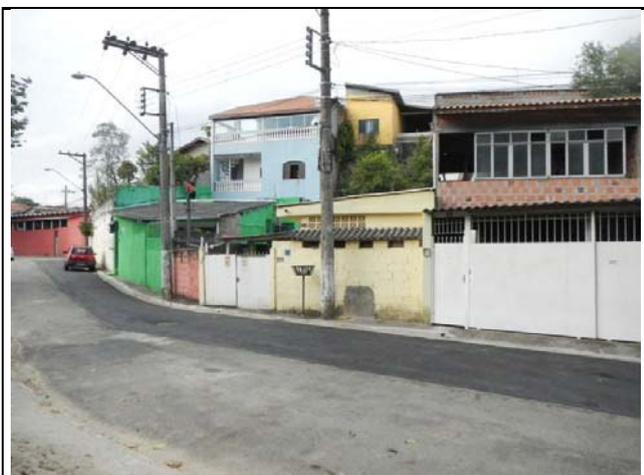
Moradias afetadas pela inundação.

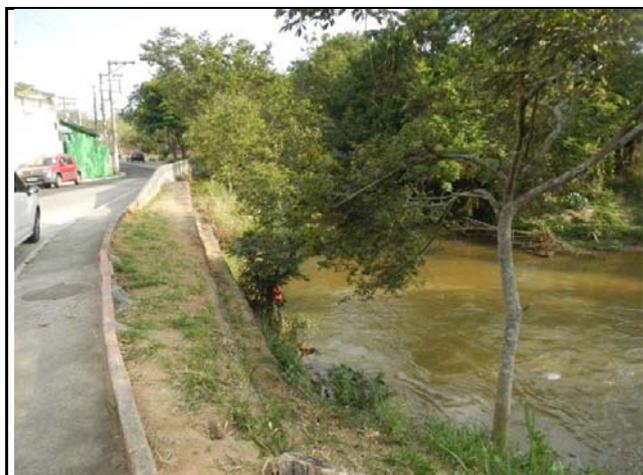
Margem esquerda do rio, com a intervenção por um muro de contenção.

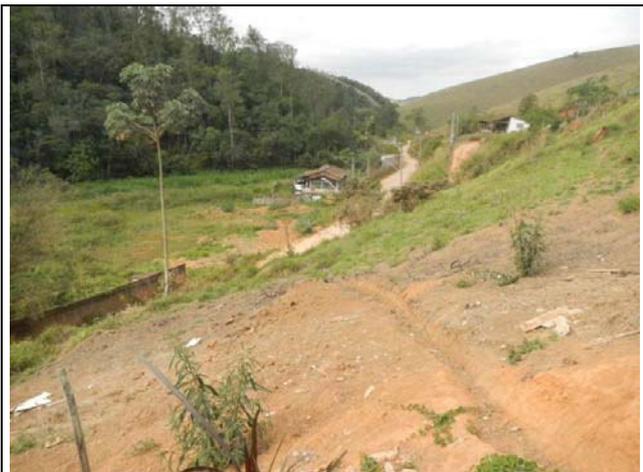
Vista geral do setor afetado pela inundação, que corresponde a área à esquerda da via de acesso em relação à foto.

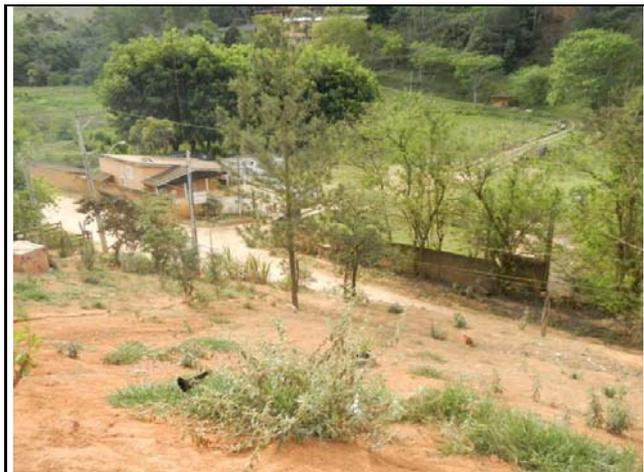
Vista geral do setor afetado pela inundação.

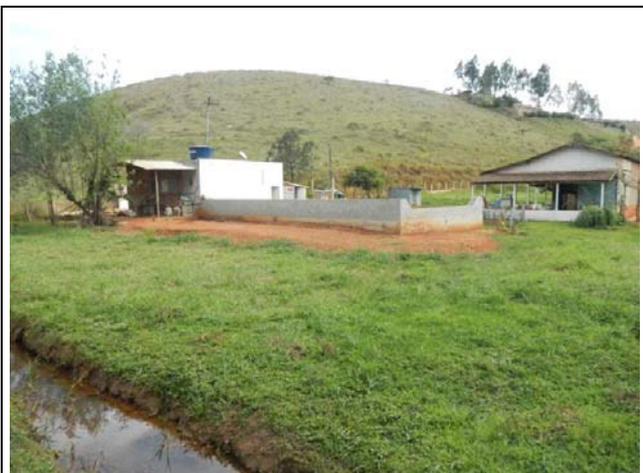
Moradias afetadas pela inundação.

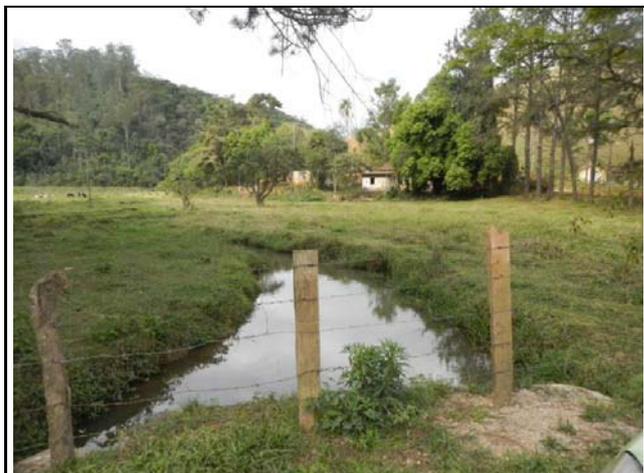
Moradias afetadas pela inundação.

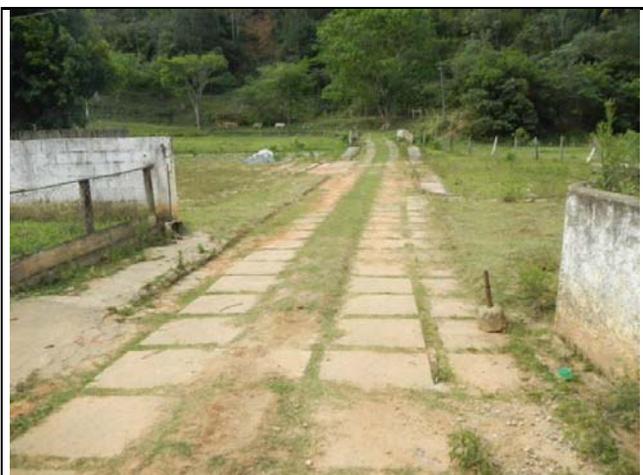
Via de acesso à uma moradia que ficou submersa no período de inundação.

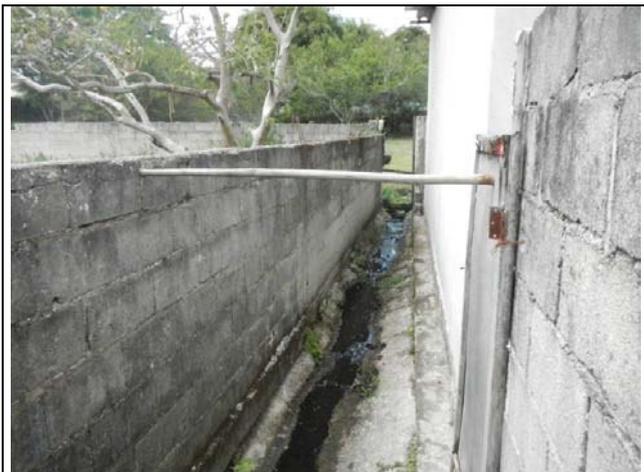
Moradias afetadas pela inundação.

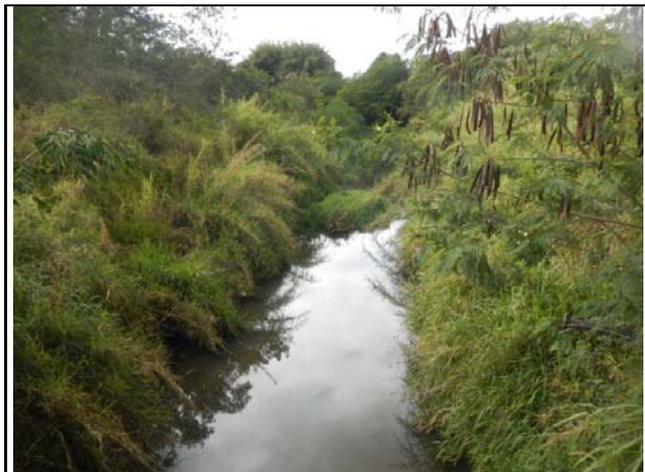
Drenagem que cruza o setor, assoreada, com solapamento nas margens, e lançamento de águas servidas e esgotos.

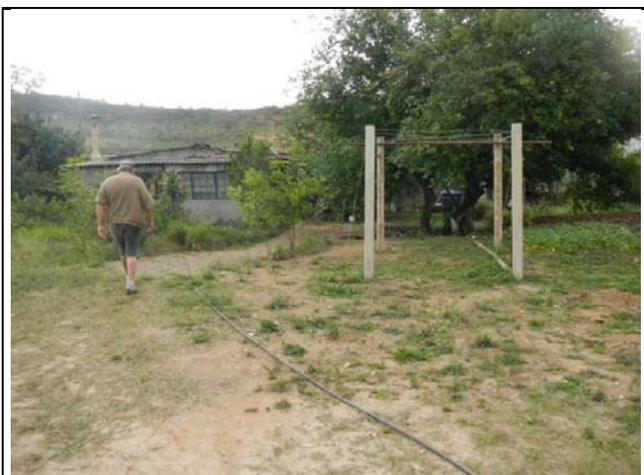
Moradia afetada pela inundação.

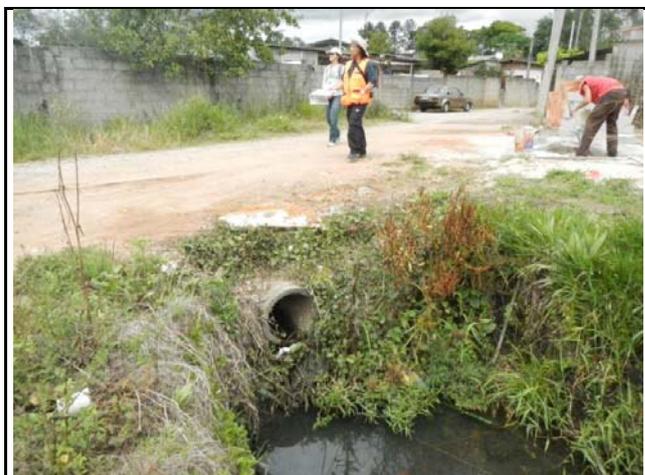
Via de acesso e moradias afetadas pela inundação.

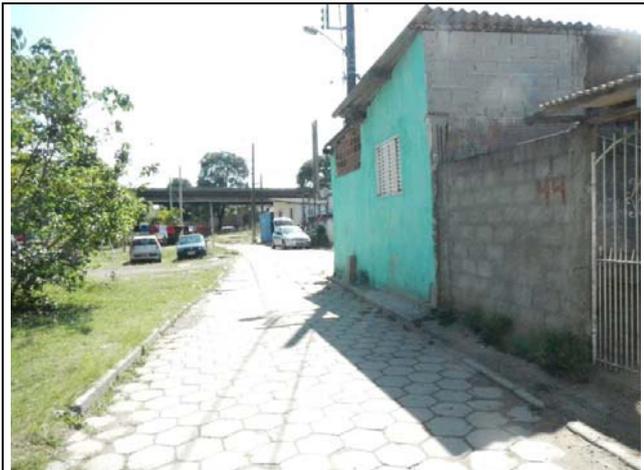
Moradias afetadas pela inundação. Notar ao fundo da foto, ponte sobre o rio Paraíba do Sul.

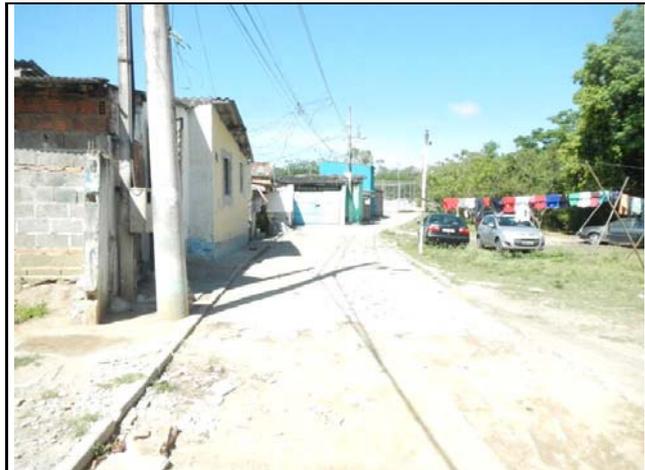
Moradias afetadas pela inundação.

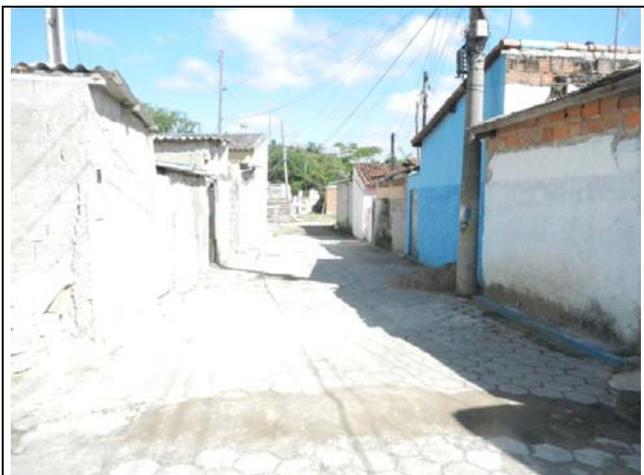
Moradias afetadas pela inundação.

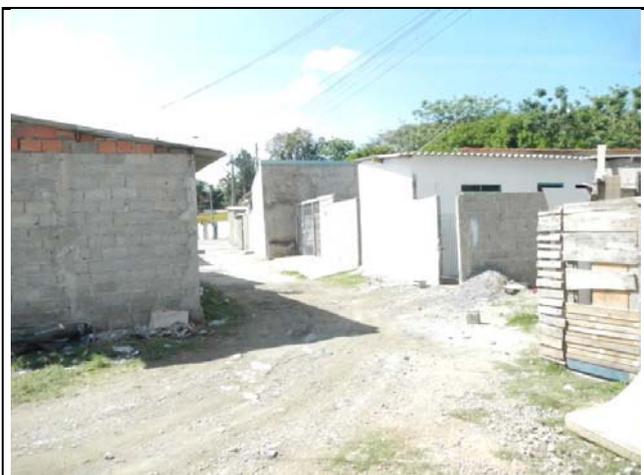
Moradias afetadas pela inundação.

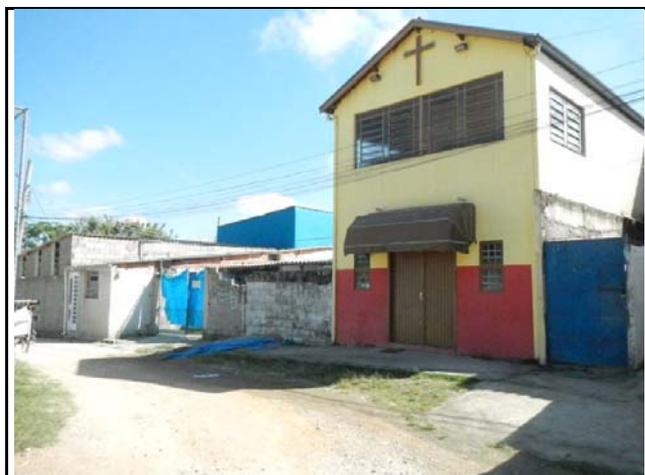
Moradias afetadas pela inundação.

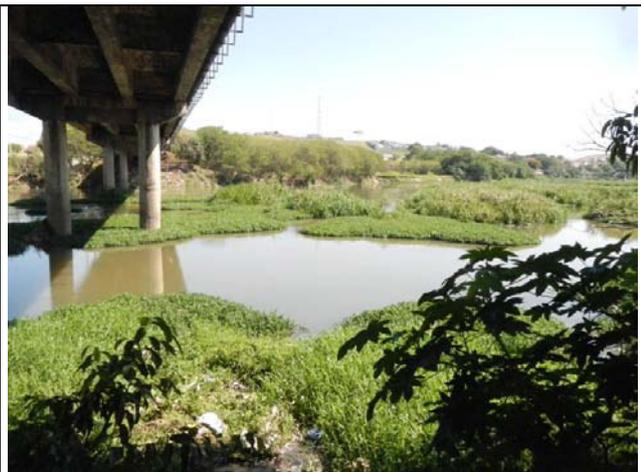
Ponte sobre o rio Paraíba do Sul, margem direita com vista para margem esquerda. Nota rio assoreado, com lançamento de lixo, entulho, água servida e esgoto.

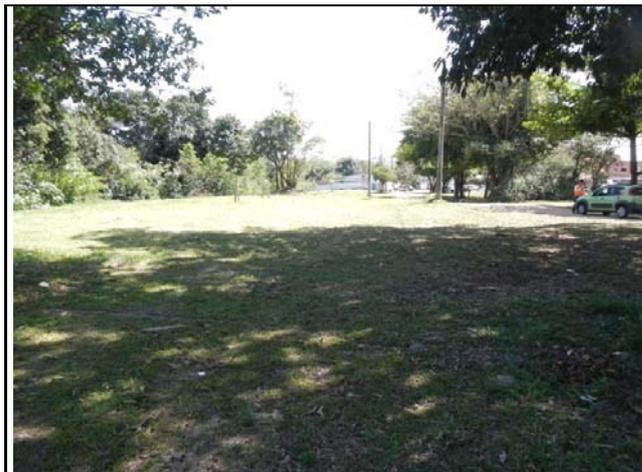
Área de inundação do rio Paraíba do Sul, margem direita.

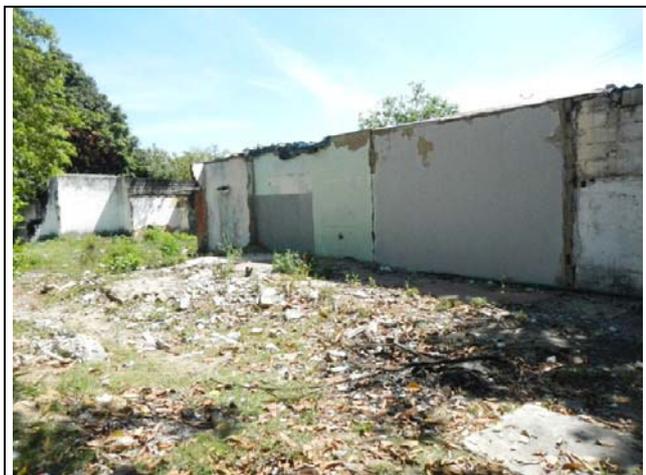
Moradia afetada pela inundação, cujos moradores foram removidos e a moradia demolida após o evento de inundação.

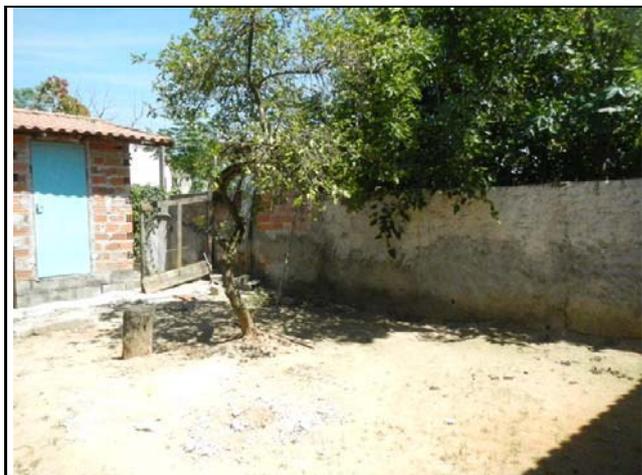
Moradia afetada pela inundação.

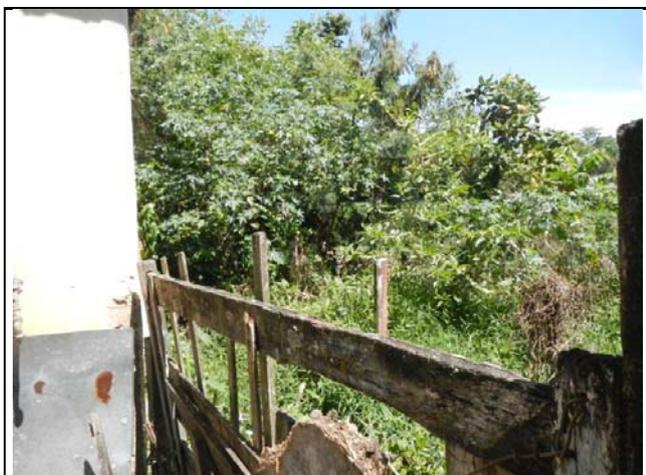
Neste local, fundos de uma moradia, a lamina d'água do rio Paraíba do Sul atingiu o muro.
