Avaliação de Áreas de Risco do Município de
São José dos Campos

Relatório Completo do Plano Municipal de Redução de Risco (PMRR)

Anexo 3B: Desenhos dos setores de risco e seus formulários
preenchidos - Inundação

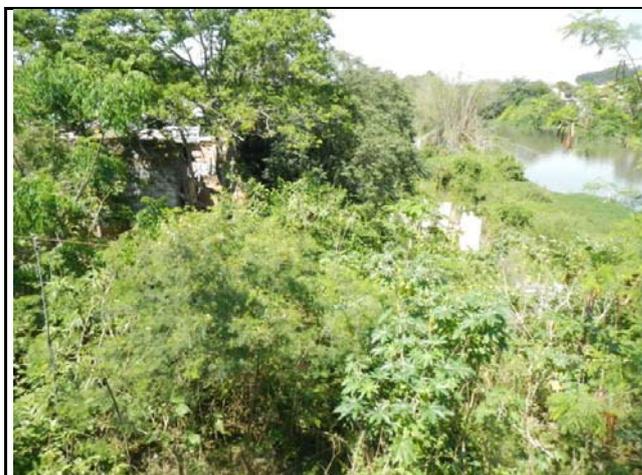
Rio Paraíba do Sul, margem direita. No evento de inundação, a lamina d'água não chegou a atingir os muros de fundo das moradias deste local.

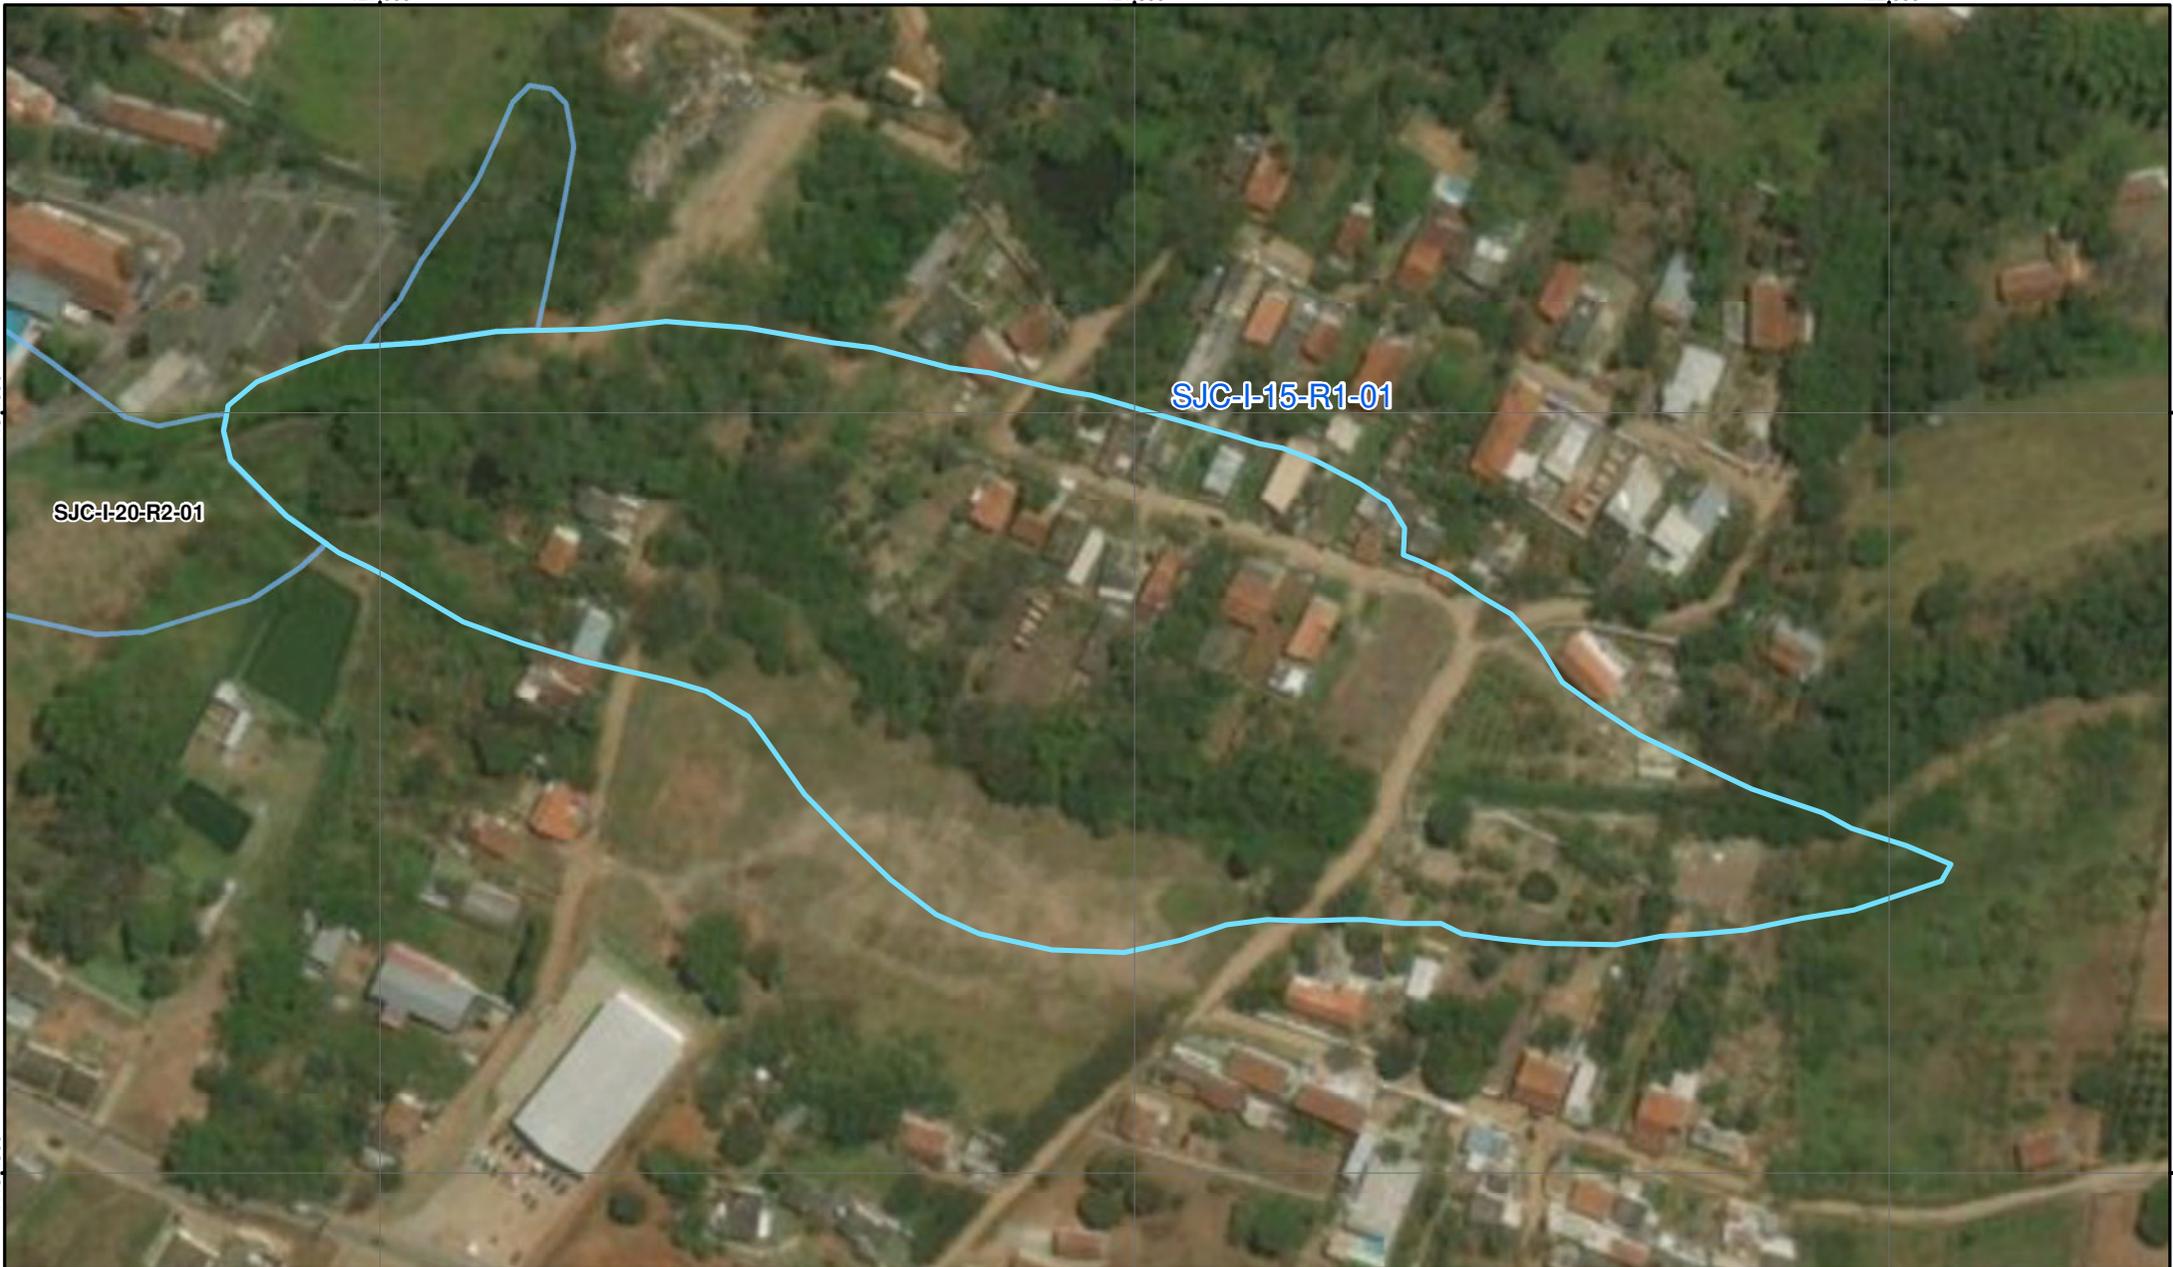
Setor mapeado:
SJC-I-15-R1-01 - Primavera II

Obs: Inundações apenas em 1999 e 2002.

Obs: Diminuição por material assoreado.

Obs: Rua da Servidão sobre a ponte. Ponte com gabião caixa para sustentar parte de talude marginal.

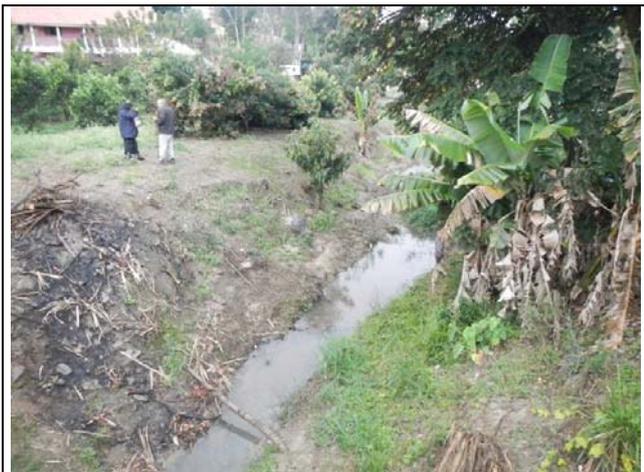
Drenagem que cruza o setor, assoreada, com lançamento de águas servidas e esgotos, lixo e entulhos.

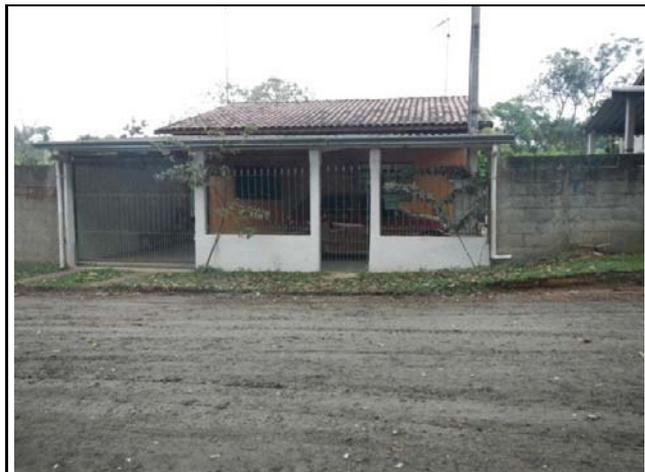
Moradia afetada pela inundação.

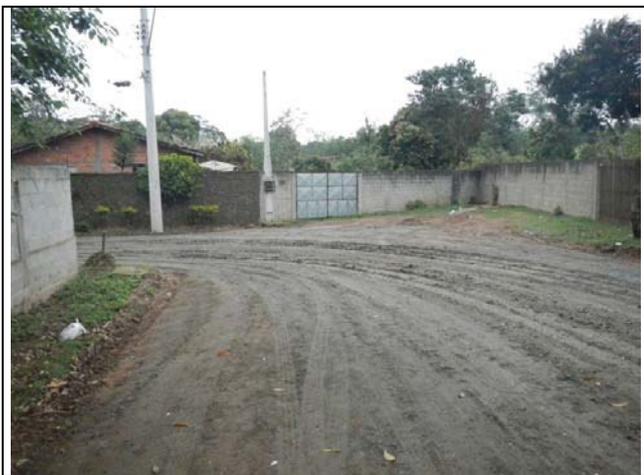
Moradias afetadas pela inundação.

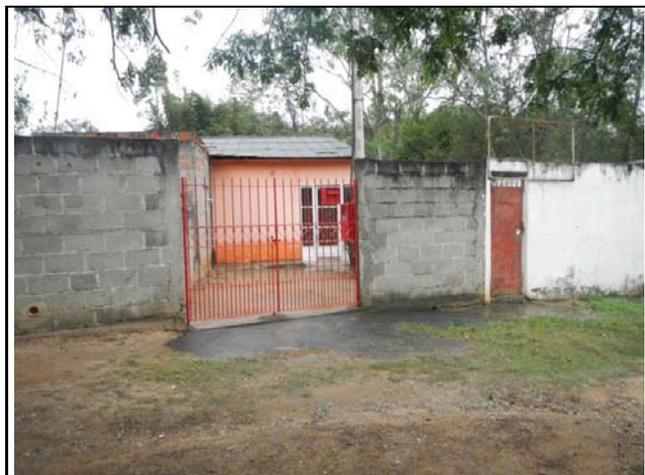
Moradias afetadas pela inundação.

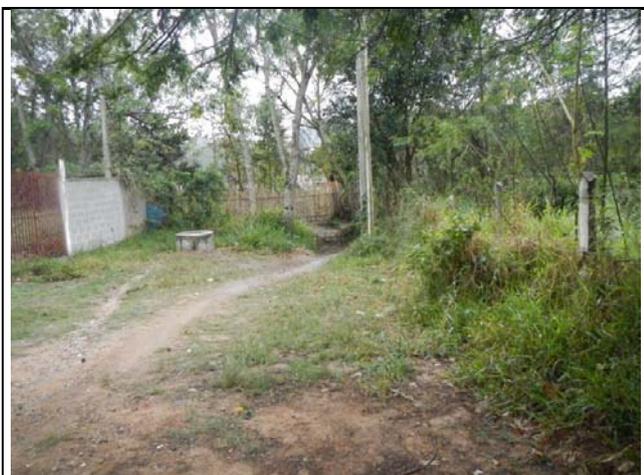
Moradias afetadas pela inundação.

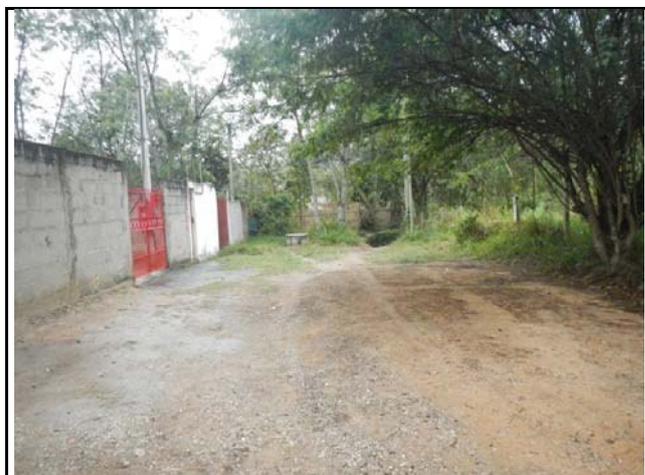
Moradias afetadas pela inundação.

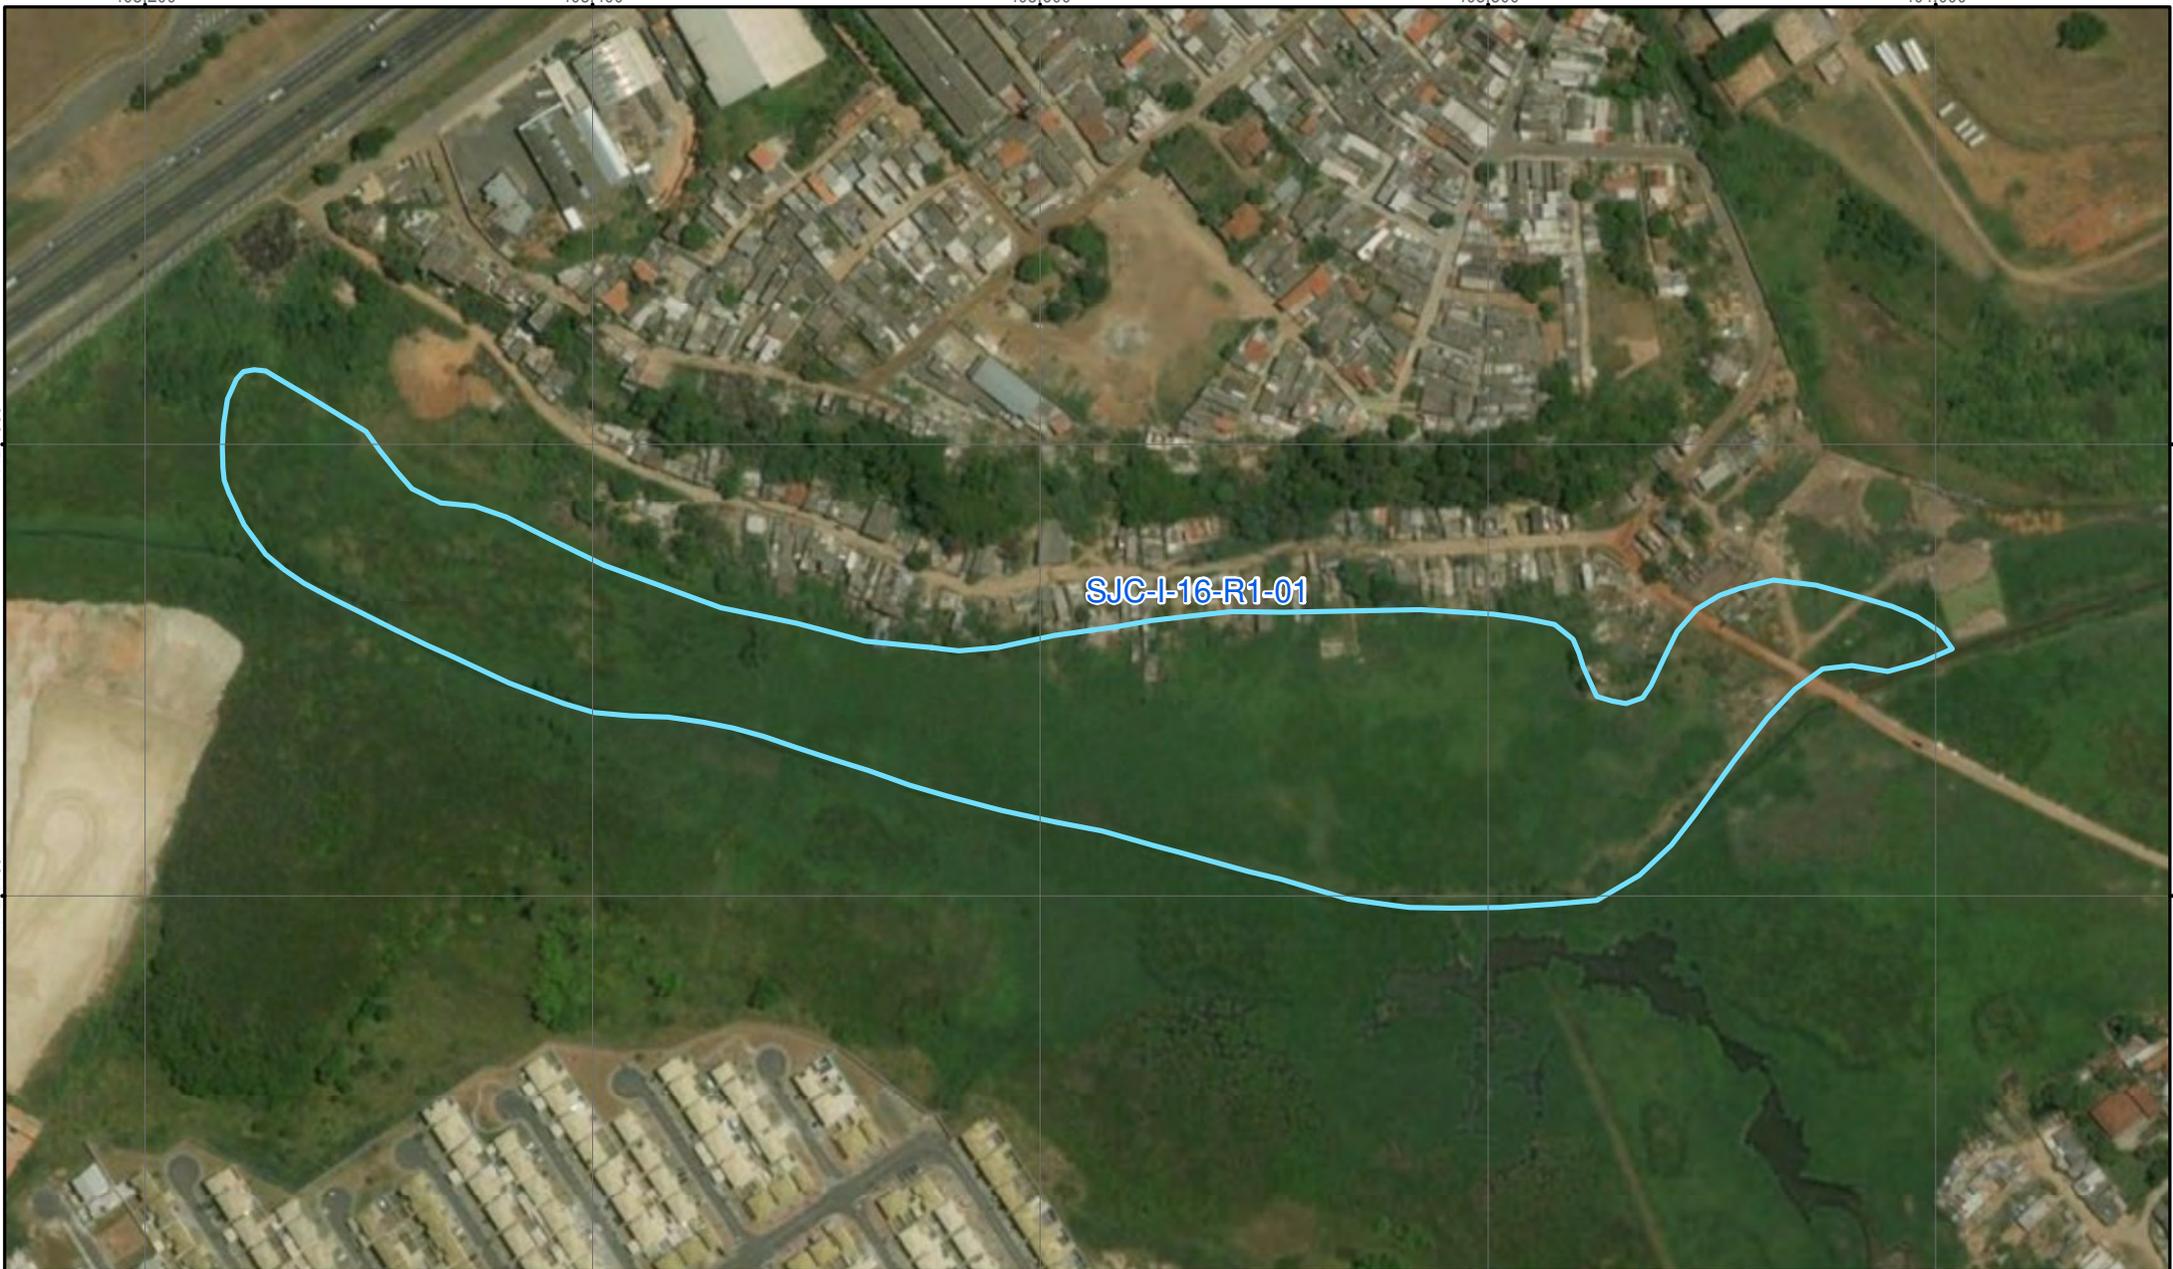
Setor mapeado:
SJC-I-16-R1-01 - Rio Comprido

Obs: Inundações em 1986 e 11/01/2011

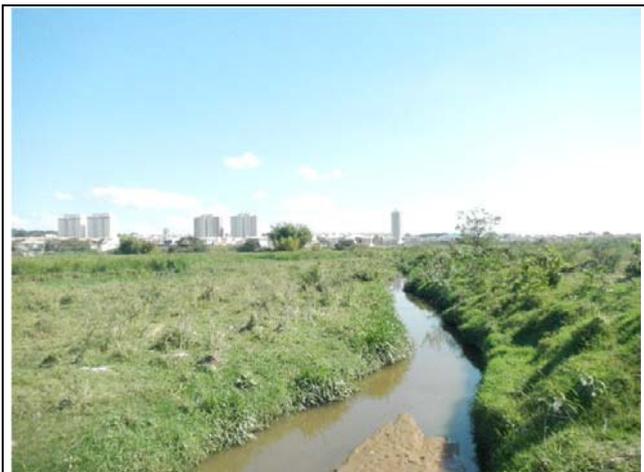
Visão geral de parte do curso do rio, sua calha e área de extravasamento com superfície vegetada. Trecho com assoreamento.

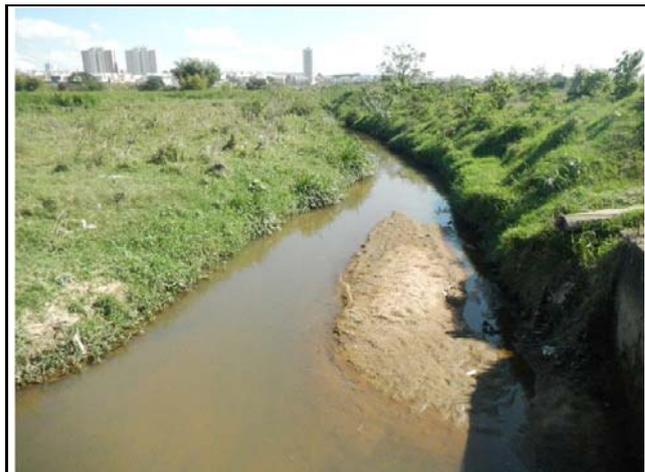
Detalhe para trecho com assoreamento por acúmulo de solo.

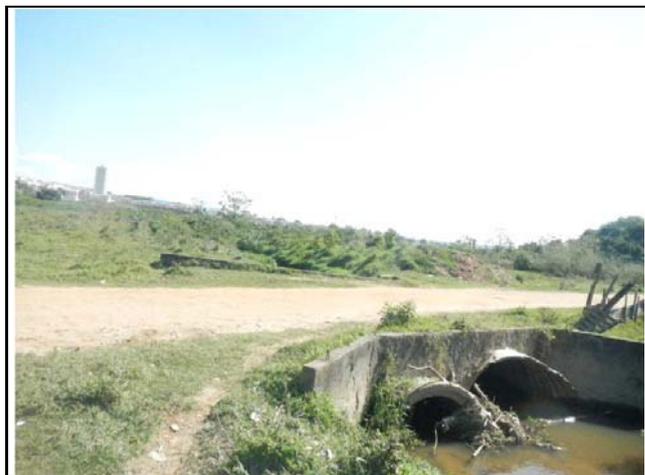
Intervenção com canalização do rio, ponto com acúmulo de solo e lixo diminuindo sua vazão.

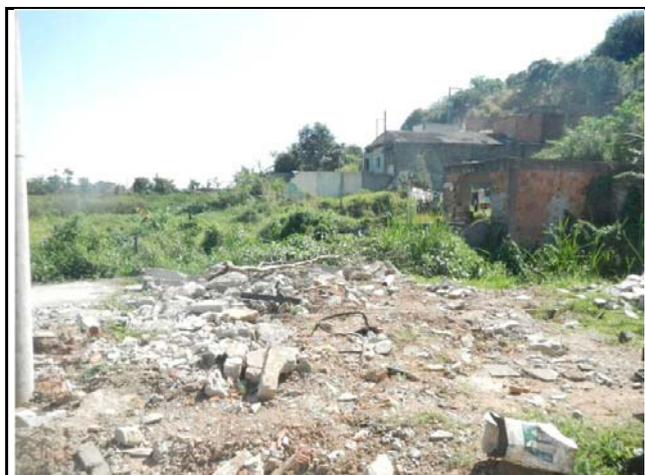
Moradias afetadas pelos eventos de inundação. Presença de entulho de moradias já retiradas do local.

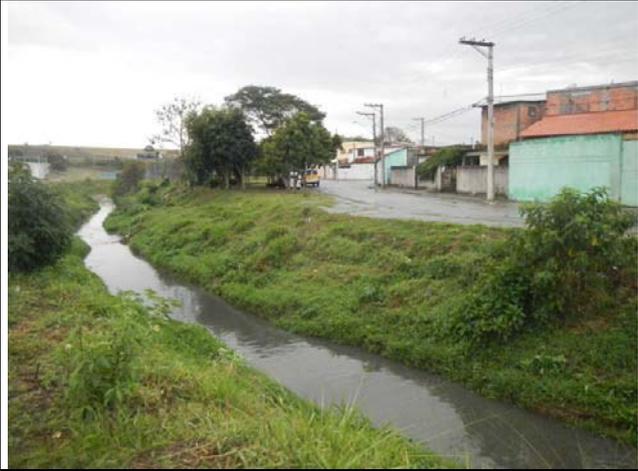
Drenagem que cruza o setor, com seus taludes marginais vegetadas por gramíneas. As moradias da foto, margem direita da drenagem, foram todas afetadas pela inundação.

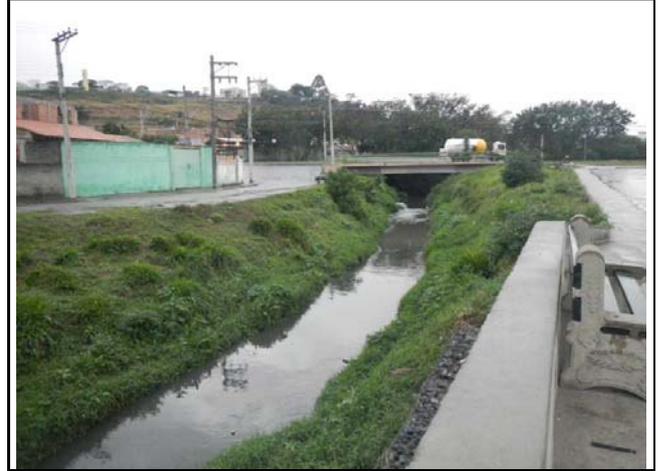
Drenagem que cruza o setor, vista da margem esquerda para montante. Ponte em concreto como intervenção para o local.

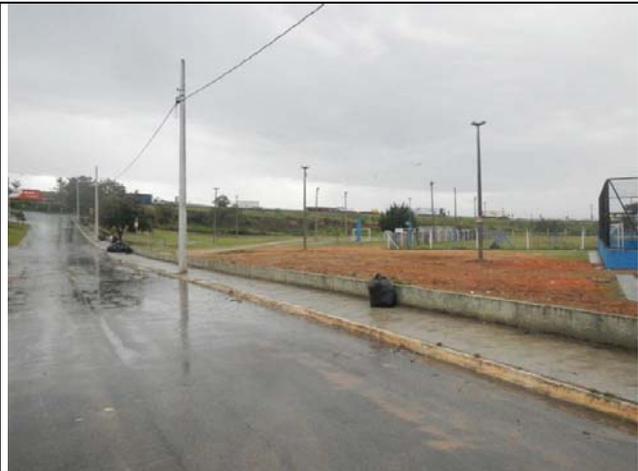
Área de inundação do setor, onde várias moradias foram removidas após o evento da inundação, e transformada em um parque de atividades esportivas.

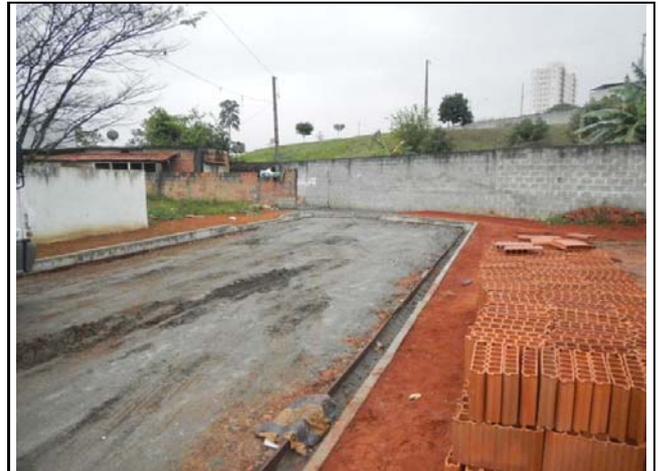
O nível d'água da inundação atingiu até o muro, bem como as moradias de seu entorno.

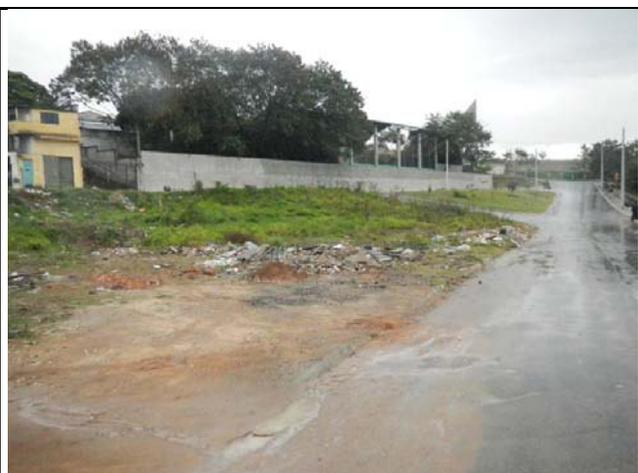
Área afetada pela inundação, com presença de lixo e entulho.

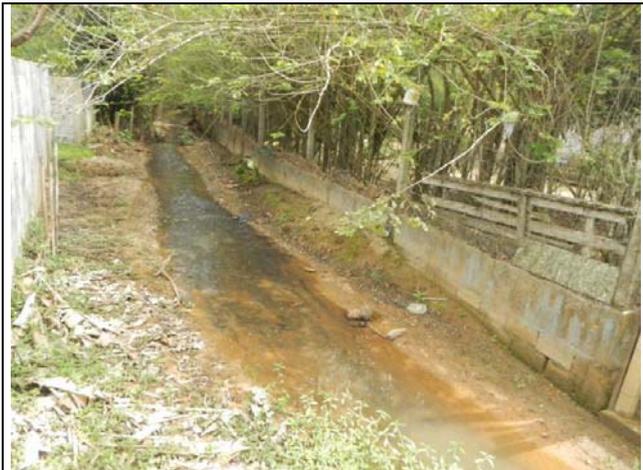
Afluente do rio Buquira, com vista para jusante, que com a elevação do nível d'água atingiu as moradias do setor.

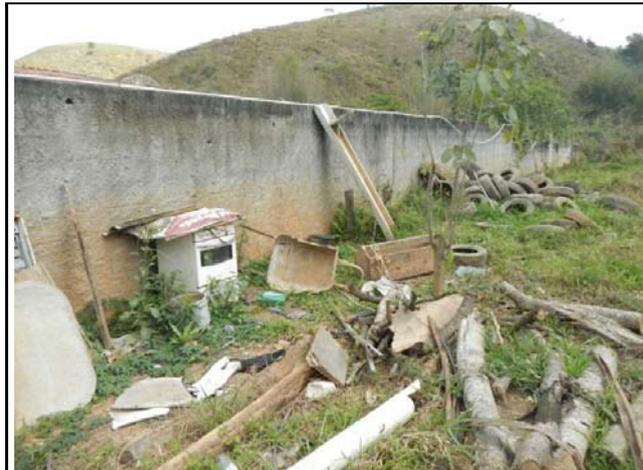
Lixo e entulho lançados próximo a margem esquerda do rio Buquira.

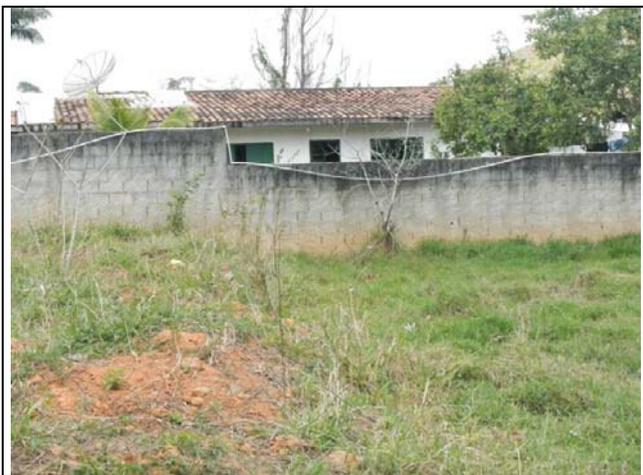
Moradia afetada pela inundação.

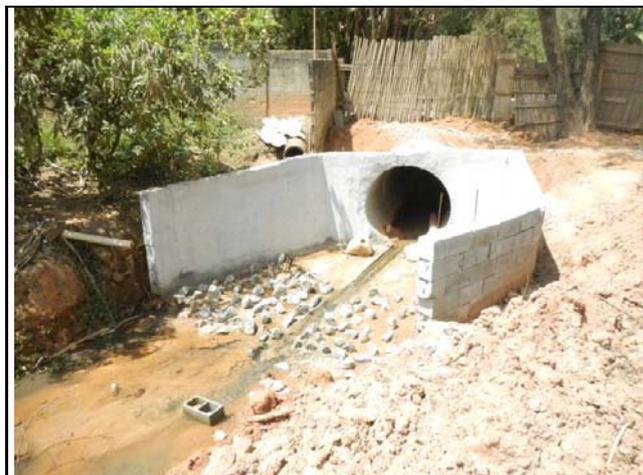
Intervenção realizada para canalização do afluente do rio Buquira.

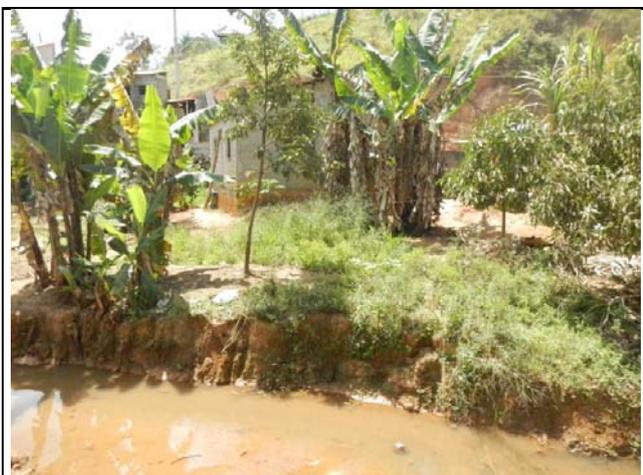
Moradia afetada pela inundação. Notar margem esquerda do rio com solapamento e o seu canal assoreado.

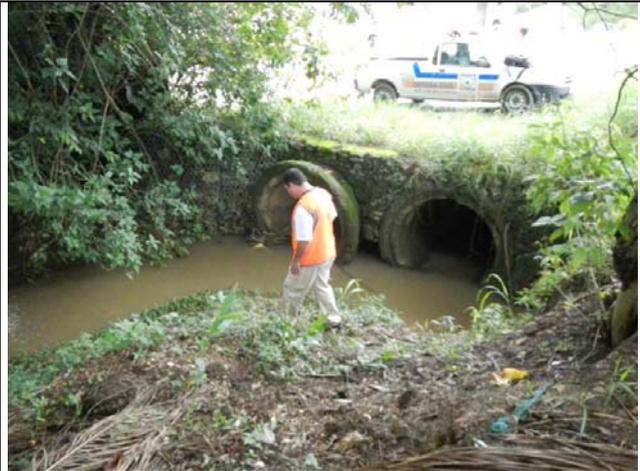
Emboque da canalização da drenagem, em 2 tubos de concreto com $\Phi=1,5$ m.

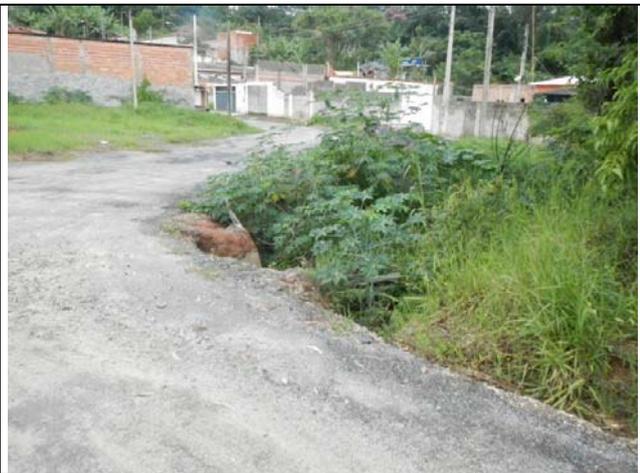
Desemboque da canalização da drenagem, sob a Rua 3.

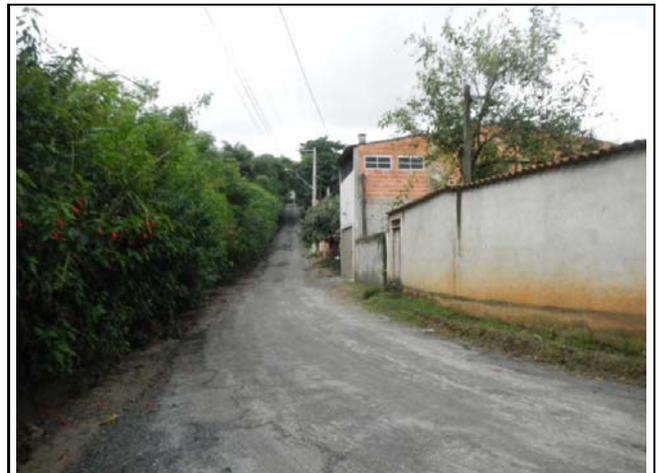
Rua 3, com vista para montante. Notar marcas d'água nas paredes.

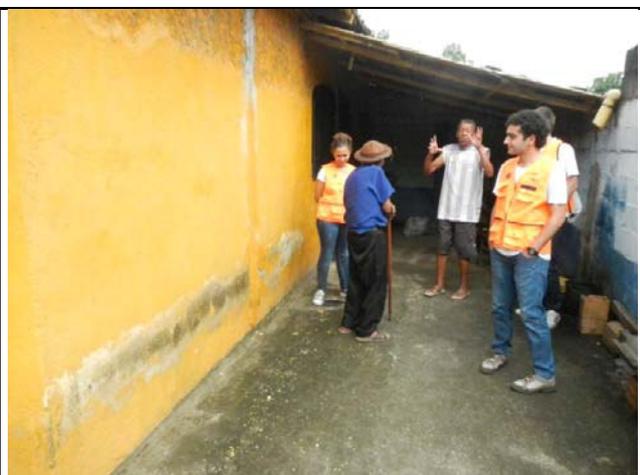
Rua 3 nº 28. Moradia afetada pela inundação.

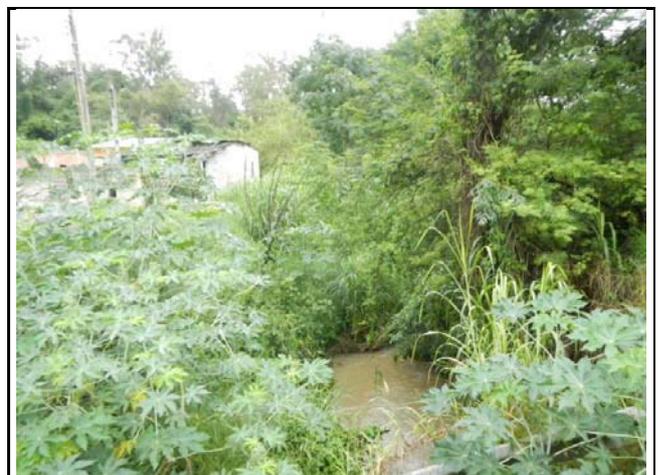
Jusante do desemboque da drenagem canalizada, mostrado talude da margem direita vegetada, que foi assoreada em pelo menos 3 metros (informações do morador).

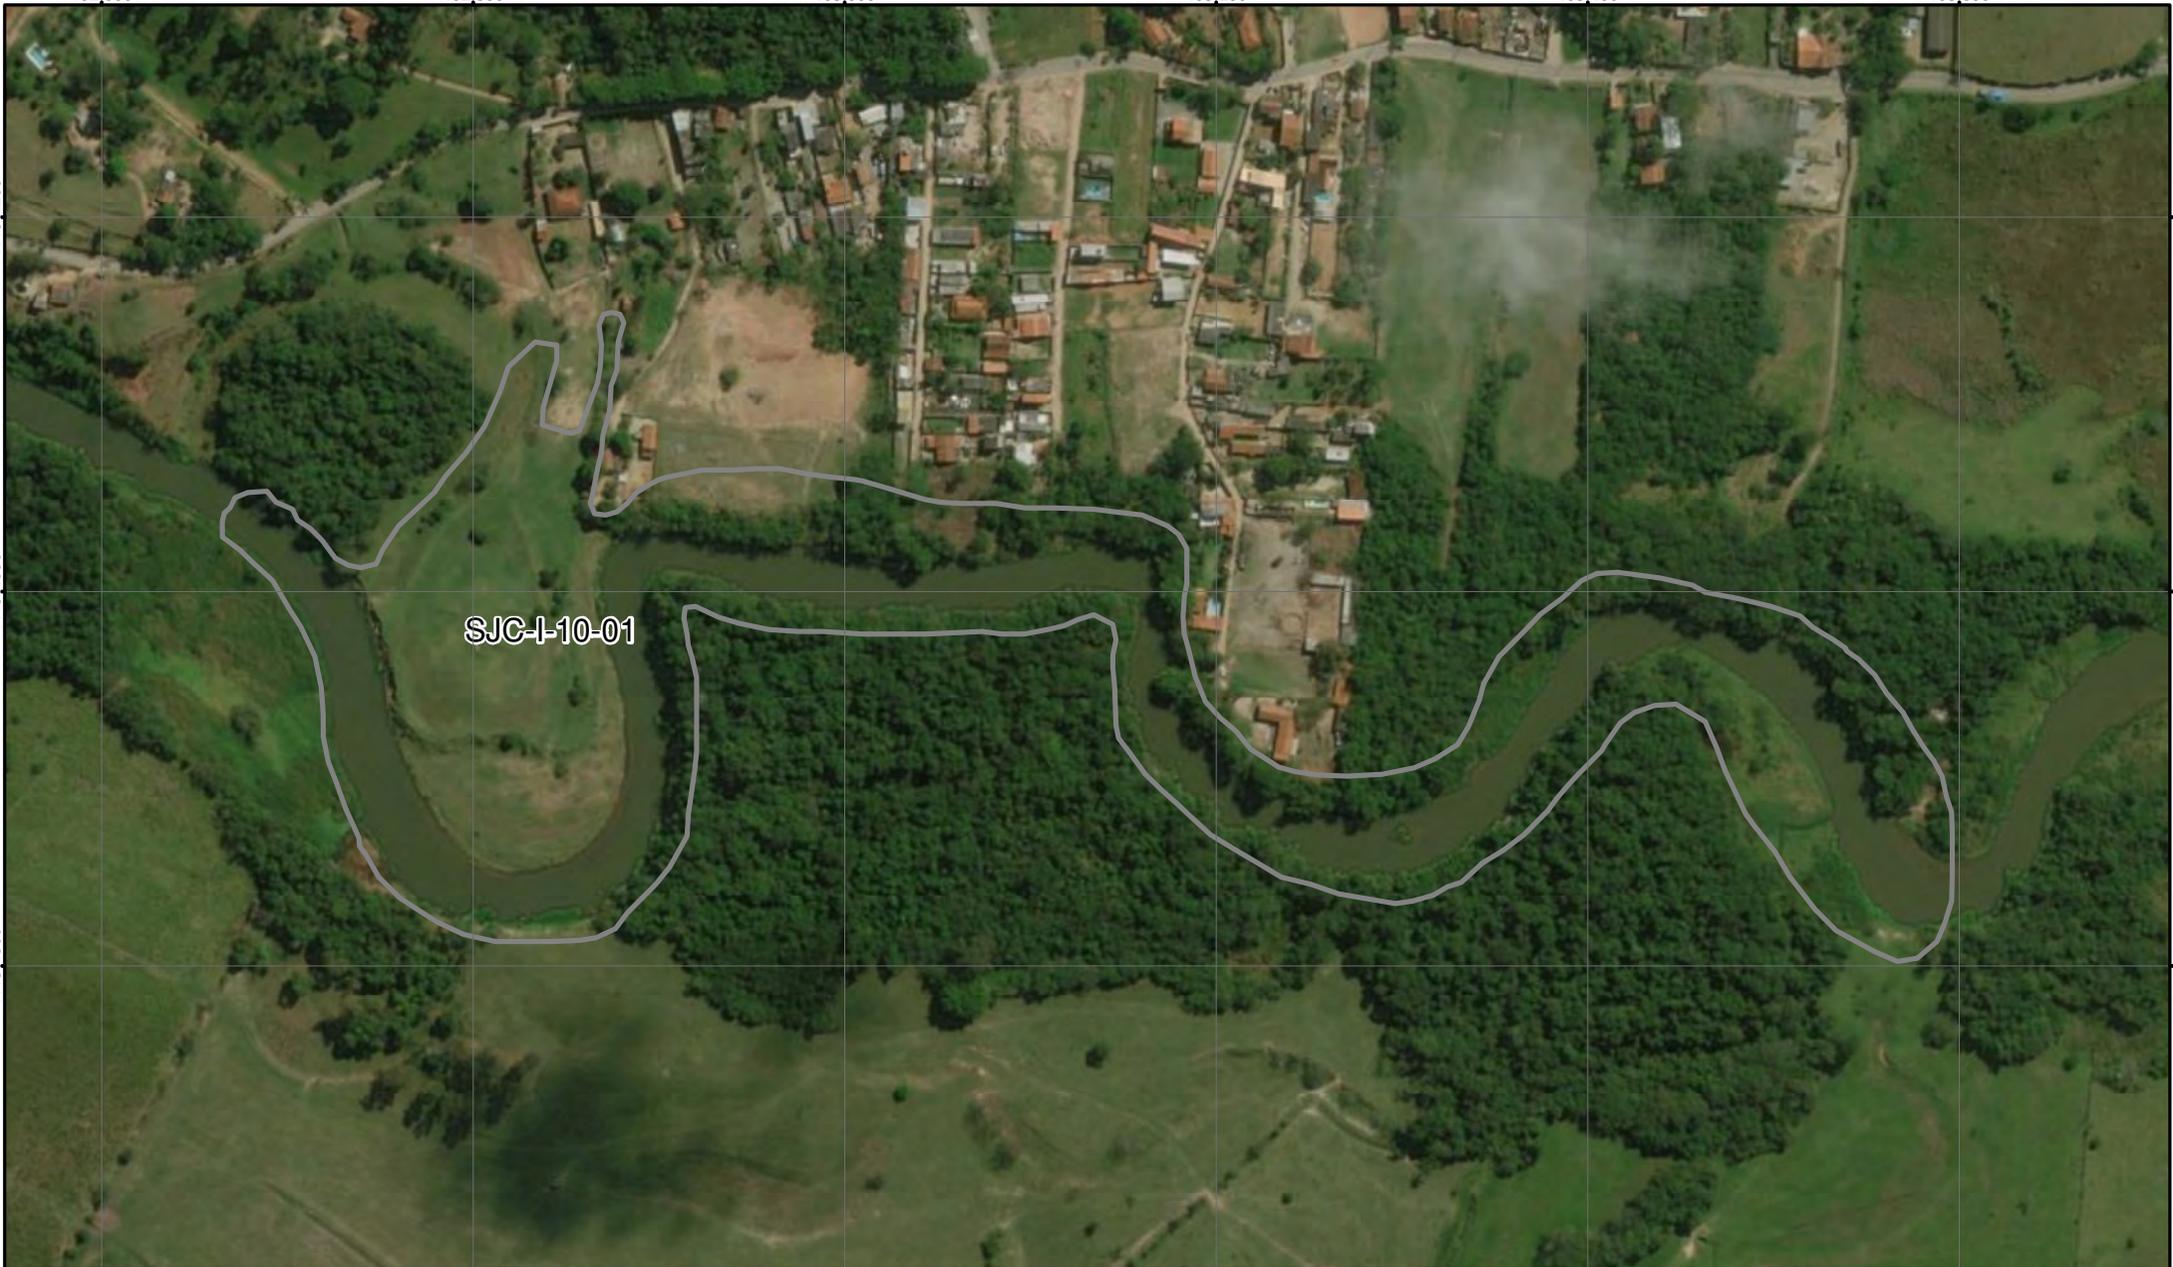
SJC-I-10-01

Setor de Inundação descaracterizado

Obs: Ocorreu uma inundação há mais de 50 anos. Após a construção da Represa, nenhuma casa foi atingida.

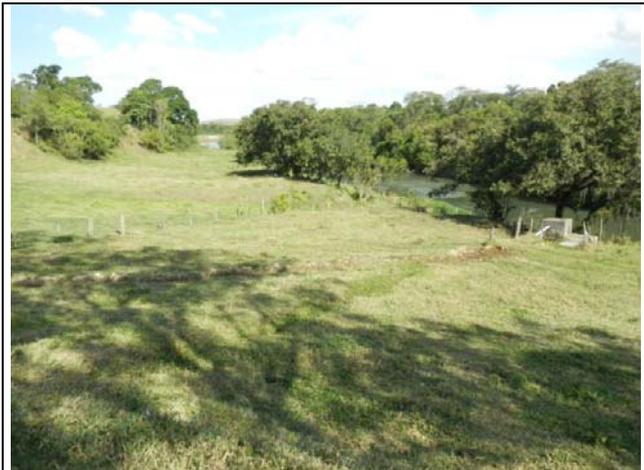
Rio Jaguari ao fundo da foto, com detalhes para a sua área de inundação, vegetada por gramíneas e árvores de médio porte.

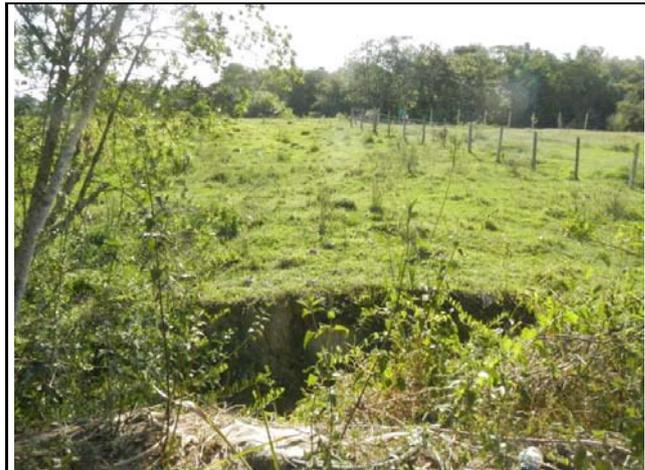
Solapamento de margem do afluente do rio Jaguari, nível atingido pela inundação.

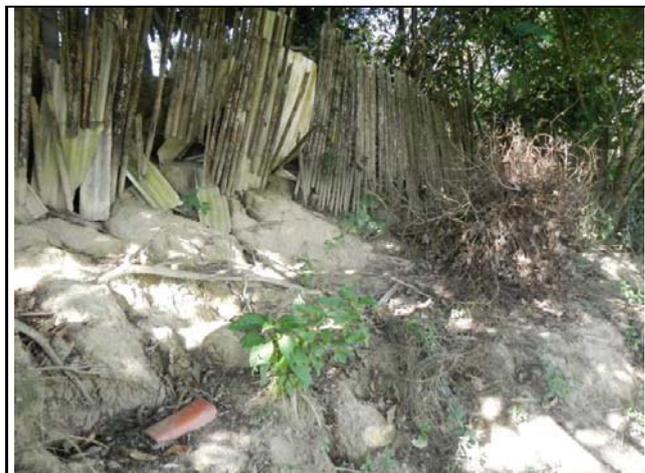
Margem direita do rio Jaguari, onde o nível d'água atingiu no evento da inundação.

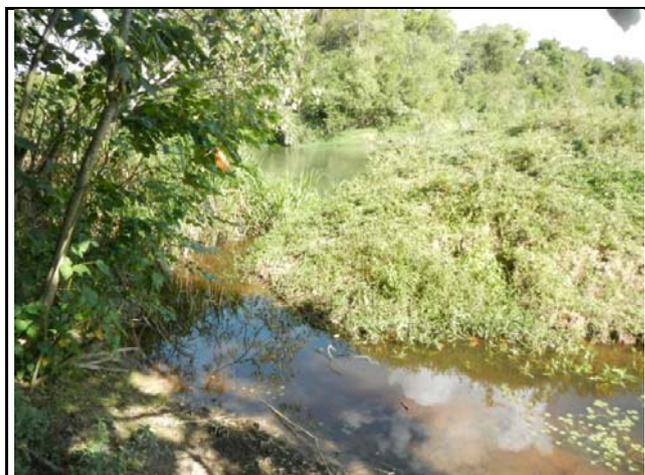
Área de inundação do rio Jaguari, margem esquerda.

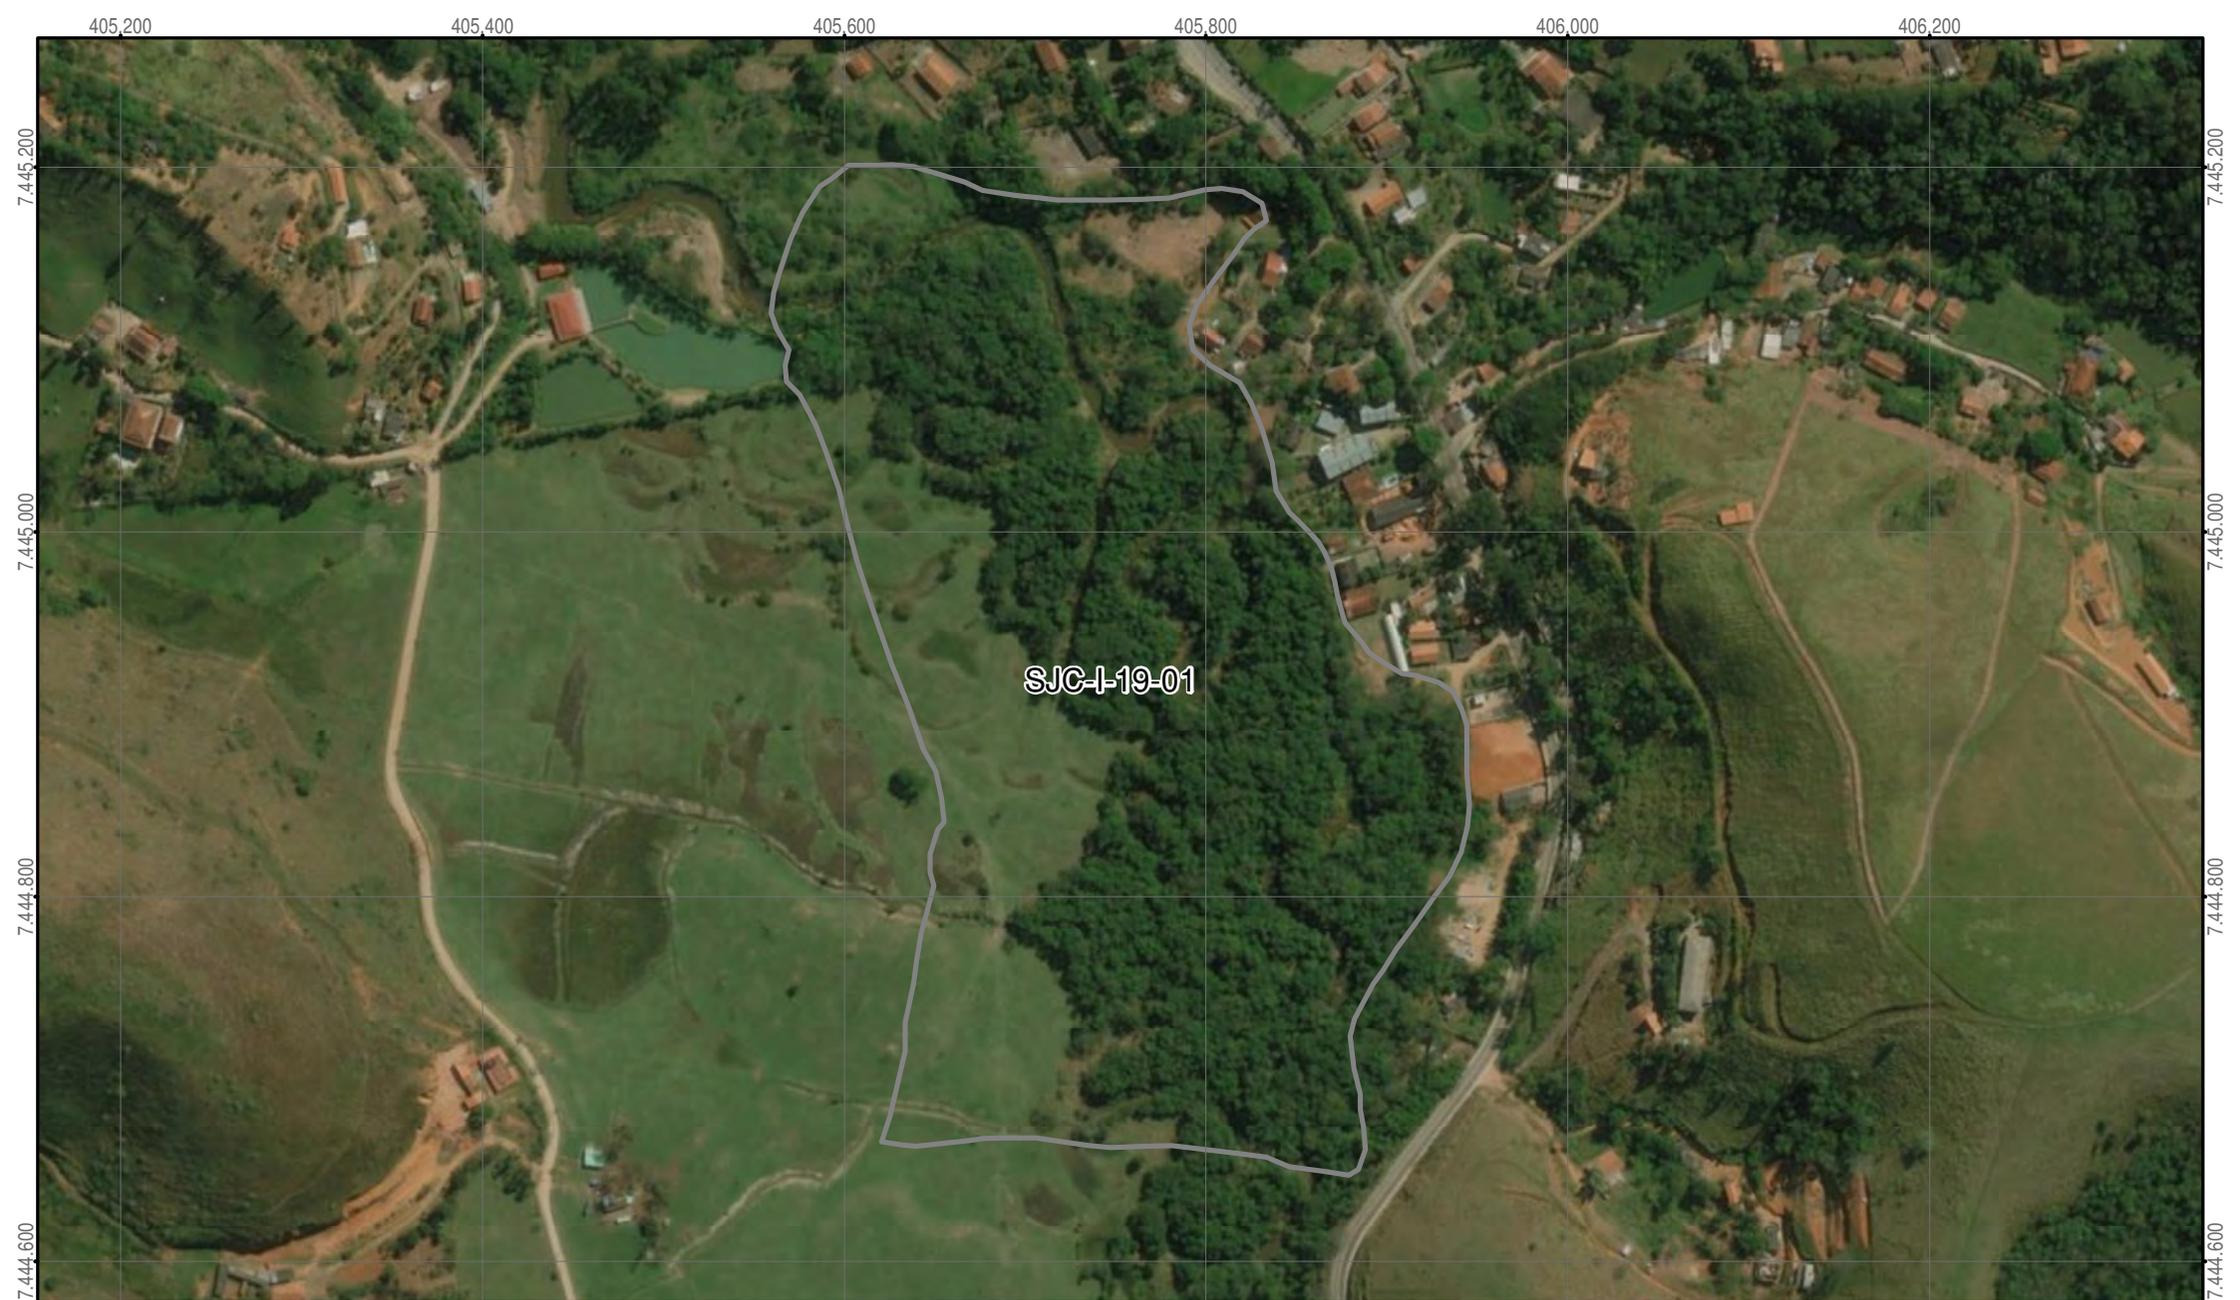
Setor mapeado:
SJC-I-19-01 - Santo Ângelo/Buquirinha II

Setor de Inundação descaracterizado

Obs: Acúmulo de solo e vegetação.

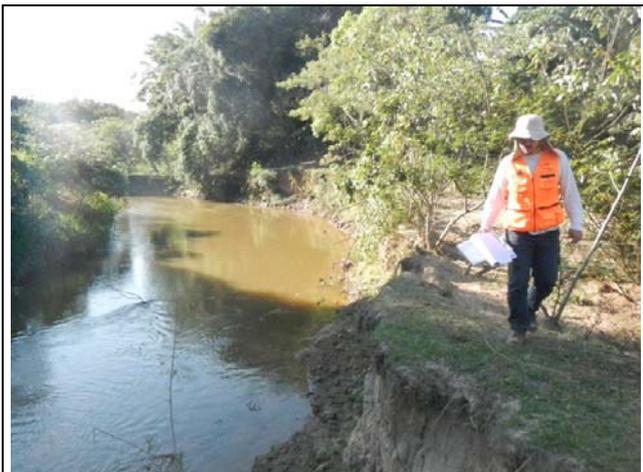
Margem direita do rio Buquira, mostrando o canal assoreado e seus taludes marginais com solapamento

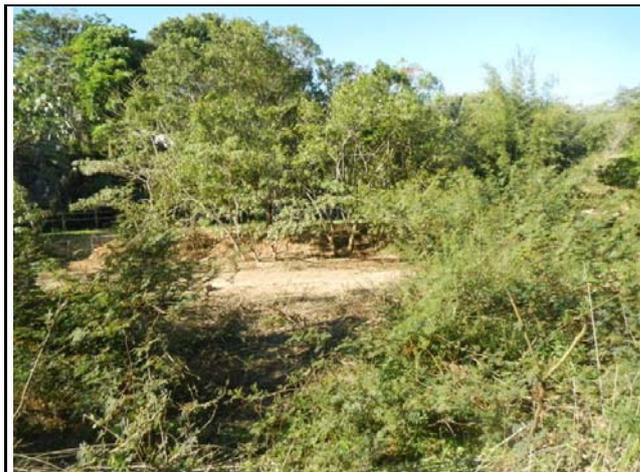
Margem direita do rio Buquira, vegetada com arbustos e árvores de médio porte.

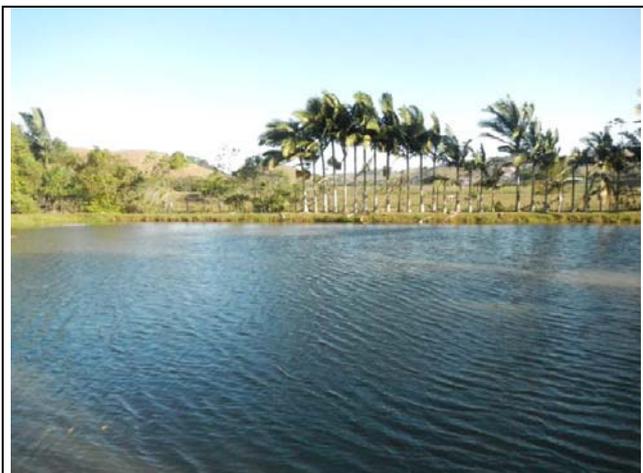
Lago em propriedade particular, margem direita do rio Buquira. Notar zona de pastagem afetada pela inundação, porém, não atingindo esta propriedade.
